# Caractérisation des instabilités côtières dans le secteur de Port-Daniel-Gascons, Gaspésie, Québec

Catherine Cloutier, Jacques Locat & Pierre-Étienne Lord  
*Département de géologie et de génie géologique – Université Laval, Québec, QC, Canada*  
Réjean Couture  
*Commission géologique du Canada, Ottawa, ON, Canada*

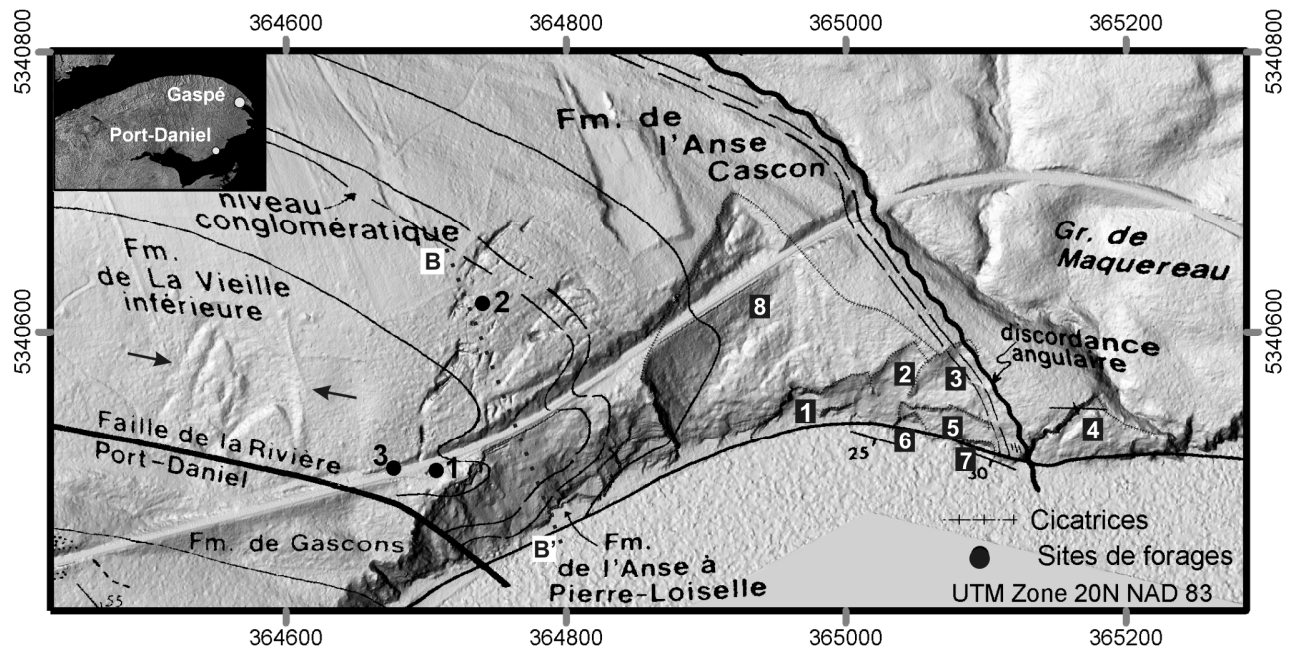
Figure 1. Modèle de terrain avec la carte géologique (modifiée de Bourque et Lachambre 1980) superposée. À l'est, les cicatrices de la pointe au Maquereau sont numérotées de 1 à 8 en blanc sur fond noir. Positionnement de la coupe géologique B-B' en tireté (figure 5) (encadré: © Ressources naturelles Canada. Tous droits réservés).

L'amphithéâtre le plus important est associé à une cicatrice ancienne présente avant la construction du chemin de fer dans les années 1920 (numéro 8, figure 1). Elle est située immédiatement à l'est du glissement actif et la voie ferrée la traverse sur 124 mètres. Dans cette section, le remblai est contenu par un mur de soutènement. Le modèle de terrain permet de constater que le remblai vient remplir une partie de la dépression causée par ce glissement.

L'analyse des photographies aériennes permet d'affirmer que les glissements 3 et 4 (figure 1) sont survenus avant 1934, alors que la cicatrice numérotée 2

est apparue entre 1948 et 1963. La cicatrice 3 n'est pas visible sur les photographies aériennes, car elle est couverte de végétation. Le glissement 4 au contraire ne s'est jamais reboisé et est facilement repérable sur chacune des photographies. Sa cicatrice est remplie de débris, qui sont des blocs rectangulaires dont les plus petits ont une quinzaine de centimètres de côté alors que les plus grands sont de l'ordre du mètre.

À l'ouest du glissement étudié, un autre type de formes linéaires est observé sur le modèle de terrain (figure 1, pointé par des flèches), qui laisse croire que d'autres portions du territoire sont aussi sujettes à des instabilités. Le terrain semble avoir été soumis à un mouvement gravitaire qui s'est stabilisé. Cette partie est boisée. Cette indication d'instabilité n'avait pas été reconnue avant l'obtention des données LiDAR aéroporté.

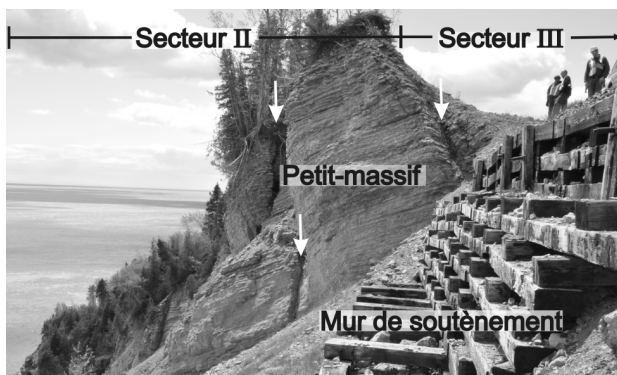
Figure 2. Vue vers l'ouest du Petit-massif en 2009 et du mur de soutènement construit en 1998. Les flèches pointent des fissures et les secteurs sont décrits à la section 4.1.

Le nom Petit-massif réfère à une section de la falaise à l'ouest du mur de soutènement dont une partie est plus élevée que la voie ferrée. Plusieurs fissures verticales sont présentes près du Petit-massif, mais ne sont pas visibles sur le modèle de terrain. La figure 2 en présente quelques unes qui sont pointées par des flèches blanches. Le Petit-massif chevauche les secteurs II et III.

Le secteur III (figures 2 et 8) est un replat sur lequel est construite la voie ferrée. À l'ouest de l'instabilité, ce replat fait une vingtaine de mètres de largeur et est traversé par trois fissures sub-verticales ouvertes de 20 à 70 cm. En amont de la voie ferrée, la pente est de 45° et a une hauteur de cinq à vingt mètres. Puis, la pente s'adoucit jusqu'à environ 15° dans la partie amont qui constitue le secteur I.

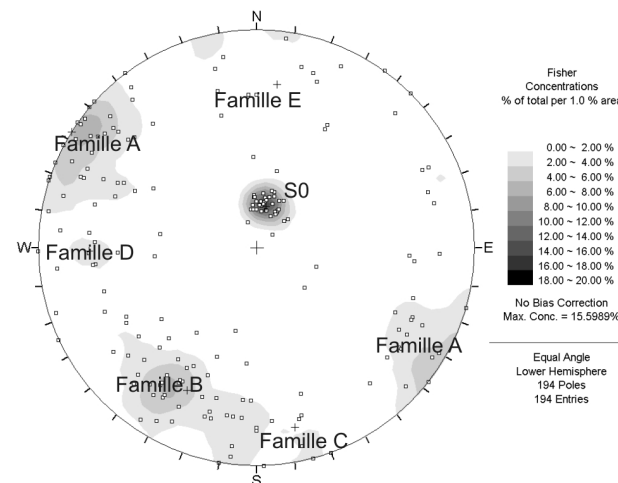
Figure 3. Stéréogramme des pôles des familles de discontinuités (hémisphère sud)

pendage du litage. Les familles A, B et D correspondent aux fractures latérales.

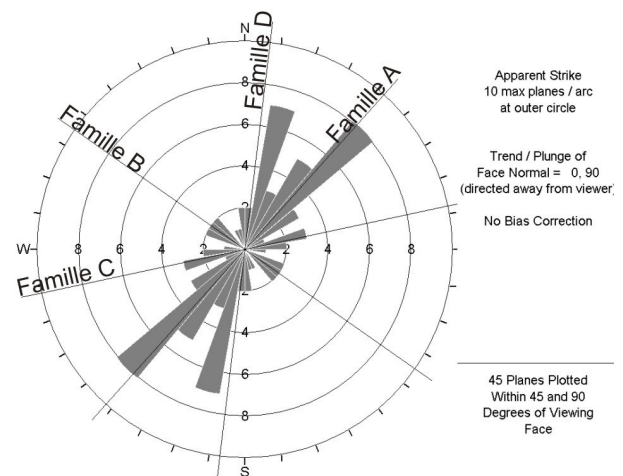
Figure 4. Rosette présentant l'orientation des linéaments et les familles auxquelles ils sont associés.

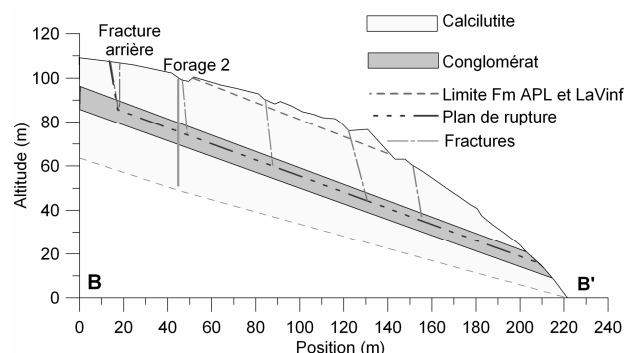
La surface de rupture est considérée conforme au litage et donc inclinée à 23°, dans une direction de 193°. En suivant ce raisonnement la surface de rupture serait à une profondeur approximative de 25 mètres en bordure de la voie ferrée le long du profil BB' (figure 1 et 5).

Figure 5. Coupe géologique BB' (voir figure 1 pour localisation). Les fissures observées en surface ont été prolongées jusqu'au plan de rupture estimé.

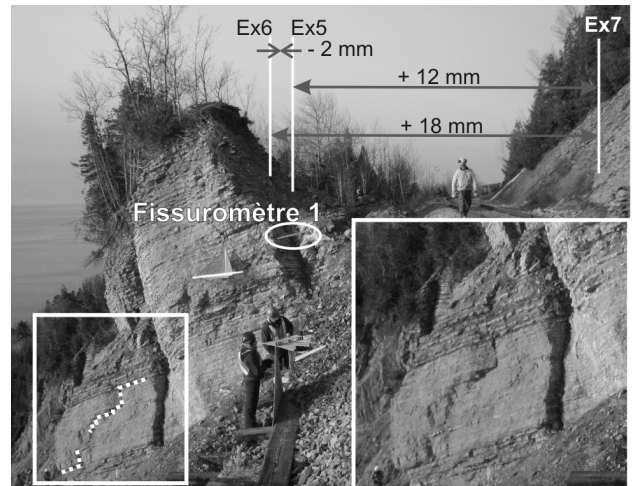
Sur l'une des faces du Petit-massif, il est possible d'observer des discontinuités formant des échelons (figure 6). Comme la structure locale est représentative de la géométrie du glissement, il est fort probable que cette structure soit associée à la rupture générale. Si c'est le cas, l'épaisseur de la zone instable est probablement plus importante en aval qu'en amont.

Figure 6. Formes en échelons (traits pointillés). Le fissuromètre 1 se referme depuis son installation. Les flèches indiquent les déplacements mesurés sur les tiges extensométriques, EX5, 6 et 7 (vue vers l'ouest).

Les couples situés dans les fissures près de la voie ferrée (secteur III) ne montrent pas tous des comportements réguliers. Trois tiges indiquent des déplacements significatifs. Il s'agit de EX5, 6 et 7 indiqués aux figures 6 et 8.

exemple, l'hypothèse principale associée au mouvement du compartiment supérieur du Petit-massif est une rupture par basculement (figure 6). Pour définir la probabilité que le centre de masse dépasse le pied du bloc et bascule, il faudra relier ce moment aux déplacements mesurés (Zvelebil et Moser 2001).

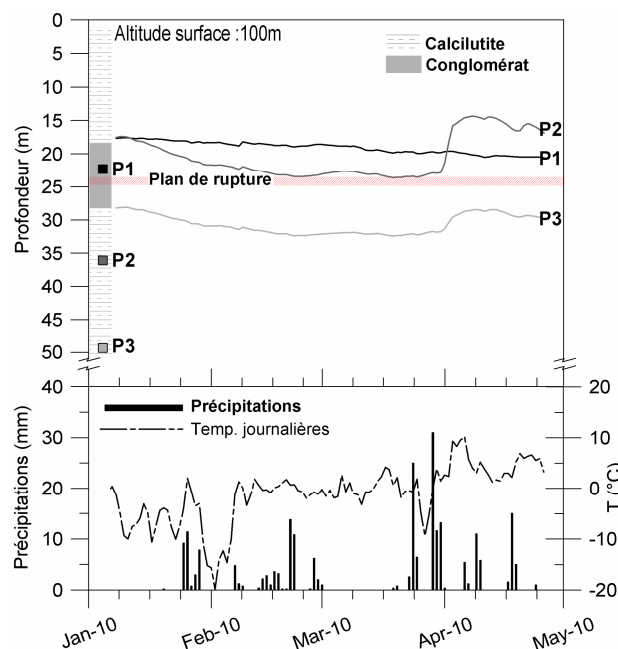
Le comportement des piézomètres au site 2 est particulier. Comme il est montré à figure 7, le piézomètre le plus en surface (P1) est situé juste au-dessus du plan de glissement et il mesure un niveau d'eau à peu près constant. Au contraire, les deux piézomètres situés sous la surface de glissement montrent une variation importante des pressions d'eau. Le P1 n'est pas soumis aux mêmes variations de pressions d'eau que P2 et P3 ce qui laisse supposer que la surface de rupture influence l'écoulement de l'eau (Binet *et al.* 2007).

Figure 7. Niveaux piézométriques des piézomètres 1, 2 et 3 du site de forages 2 et précipitations (cumulées sur 24 heures) et températures (moyenne 24 heures). La position de la surface de rupture est déduite des résultats du chapelet SAA dans un forage voisin.

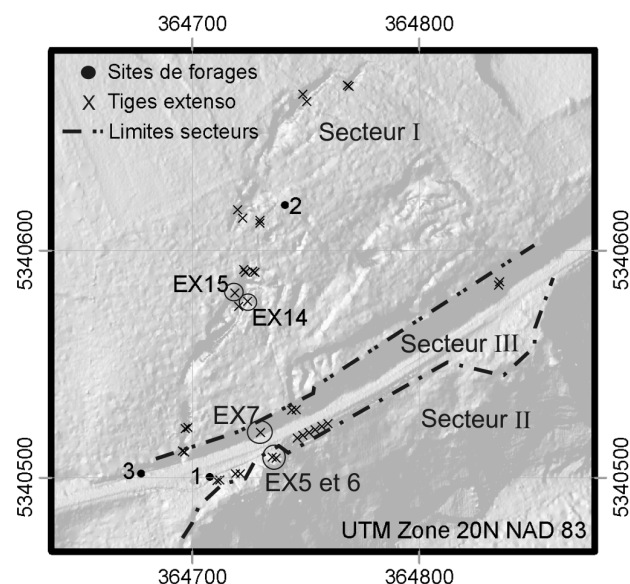
Les déplacements les plus importants sont ceux des fissures du secteur I (figure 8) orientées nord-est. Chacun des couples montrent un déplacement régulier dont la vitesse se situe entre 0.2 mm/mois à 2 mm/mois.

La fissure montrant les déplacements les plus importants est celle des tiges EX14 et 15 avec une ouverture de 19 mm en 9 mois (figure 8).

Figure 8. Réseau extensométrique, positionnement des sites de forages et délimitation des secteurs décrits à la section 4.1.
