Cas d'un glissement dans les argiles sensibles provoqué à la suite d'un sautage à La Romaine, Basse-Côte Nord, Québec, Canada

Pascal Locat, Marie-Christine Delisle, Denis Demers, Denis Robitaille et Gilles Grondin
Ministère des Transports du Québec, Québec, Canada

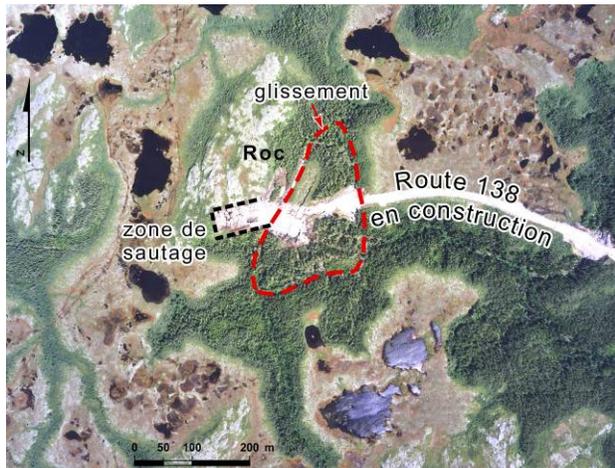
Figure 2. Photographie aérienne n° Q09103-11, prise le 6 août 2009 à la verticale du glissement de terrain (source de la photo: Ministère des Ressources naturelles et de la Faune, Québec)

La morphologie du site du glissement est caractérisée par la présence d'une butte rocheuse, dont les sommets arrondis atteignent 50 mètres d'altitude, surplombant la plaine tourbeuse environnante, dont l'altitude moyenne est de 27 mètres (figures 2 et 4). Deux principaux ruisseaux, coulant perpendiculairement, longent à l'est et au sud de la butte rocheuse avant de confluer au sud-est du site du glissement.

Le glissement s'est produit à la suite des travaux de sautage de la butte rocheuse qui était située dans l'alignement de la future route 138 (figures 2, 3 et 4). Les matériaux de déblai de cette butte devant être utilisés pour la construction des remblais de la route, il semblerait que l'entrepreneur ait voulu projeter ceux-ci sur la plaine en contrebas afin d'en faciliter la récupération. La majeure partie du roc dynamité s'est alors étalée sur la surface tourbeuse adjacente (fig. 5).

La masse qui a glissé est presque de forme triangulaire (figures 2 et 4). Cette dernière est limitée au nord-ouest par la butte rocheuse, et au sud et à l'est par les deux ruisseaux dont la profondeur est d'une dizaine de mètres par rapport au niveau de la plaine (figure 3). La surface du terrain qui a glissé est inclinée mais très peu perturbée (fig. 5). Les arbres sont tous demeurés à la verticale, bien qu'ils soient parfois fortement inclinés. La surface tourbeuse est pratiquement intacte, sauf aux endroits où elle est parcourue par des fissures, dont une très longue au centre de la masse et parallèle à l'escarpement arrière du glissement (fig. 5). Seule la partie où sont atterris les matériaux rocheux du sautage est fortement perturbée. Ces matériaux ont formé une dépression de forme ovale (grand axe : 60 m, petit axe : 35 m) en expulsant la tourbe de surface sur le pourtour du cratère qu'ils ont formé (fig. 5). De ce cratère s'élancent quelques fissures hémisphériques entourant l'axe principal du mouvement (fig. 3b et 5).

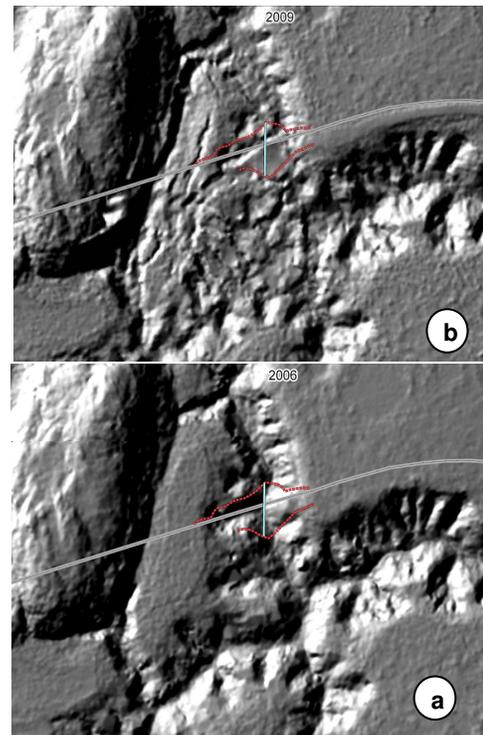
Figure 3. Images « hillshade » en a) obtenue à partir du RLA de 2006 et en b) obtenue à partir du RLA de 2009. La ligne gris pâle indique l'axe de la route. La ligne pointillée rouge indique les limites d'un remblai sous lequel était enfoui un ponceau représenté par une ligne bleutée.

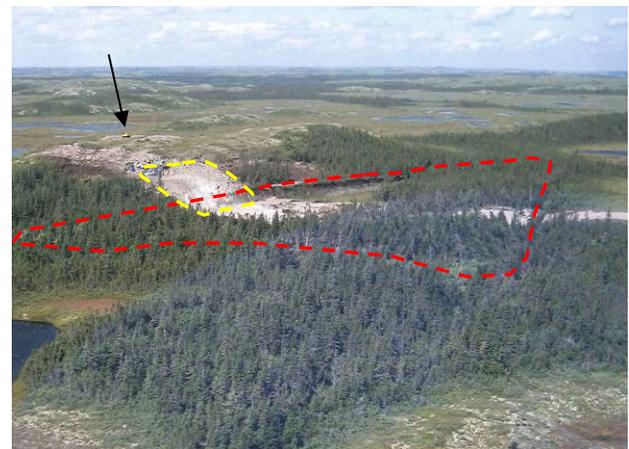
L'escarpement arrière (figure 4) et l'intérieur des fissures au niveau du glissement montrent la stratigraphie suivante : un dépôt silto-argileux bleu-gris, massif, contenant peu de fossiles et extrêmement sensible, surmonté d'une mince couche de sable beige (< 30 cm), et coiffé d'un dépôt de tourbe dont l'épaisseur est d'environ 4 mètres (Figure 4).

Figure 4. Vue générale du site étudié, objectif vers le nord-ouest. La ligne en pointillés rouges représente le contour approximatif du glissement de terrain. La ligne en pointillés jaunes localise la zone de sautage. Une pelle mécanique, indiquée par la flèche noire, donne une approximation de l'échelle.

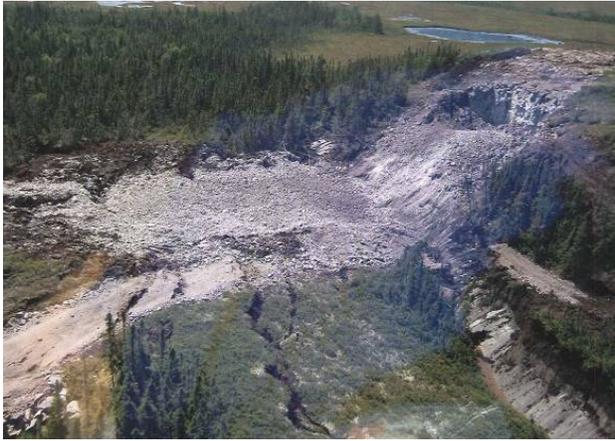
Les informations que nous avons actuellement concernant le sautage sont incomplètes. Le glissement se serait déclenché à la suite d'un deuxième sautage effectué pour excaver la butte rocheuse. Selon ce qui nous a été transmis, la quantité d'explosif par trou aurait été supérieure à ce qui est habituellement nécessaire pour un sautage dans ce type de roc (Pierre Dorval, communication personnelle). La distance de projection et le degré de fragmentation relativement élevé des matériaux rocheux concordent avec cette information (fig. 5). Le volume sauté, déterminé en comparant les RLA, est d'environ 5000 m³. La superficie couverte par les éjectas du sautage est d'environ 2000 m² (fig. 5), ce qui donne une épaisseur moyenne de roc sur la tourbière d'environ 2,5 mètres.

Figure 5. Vue hélicoptérée (vers le sud) de la partie centrale du glissement de terrain, où on voit la zone fraîchement dynamitée dans la butte rocheuse et les débris rocheux étalés sur la plaine tourbeuse. L'escarpement arrière du glissement est bien visible à droite, ainsi que la longue fissure longitudinale.

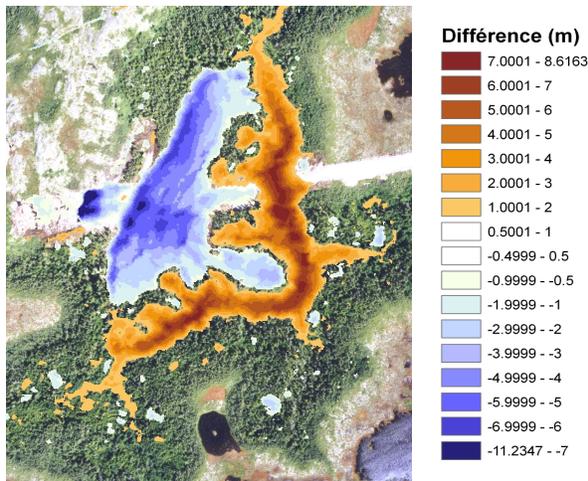
La figure 6 montre une image obtenue en soustrayant en tout point la valeur d'élévation de 2006 à celle de 2009. On observe sur cette figure que la partie arrière du glissement qui est adossée à la butte rocheuse s'est abaissée d'environ 7 mètres alors que les fronts est et sud de la masse de débris ont pratiquement comblé totalement les vallées des deux ruisseaux sur environ 8 mètres d'épaisseur. En incluant l'escarpement arrière et la partie comblée des ruisseaux, la superficie touchée par le glissement de terrain est d'environ 36 600 m².

Figure 6. Image de la différence d'élévation entre le RLA de 2006 et de le RLA de 2009.

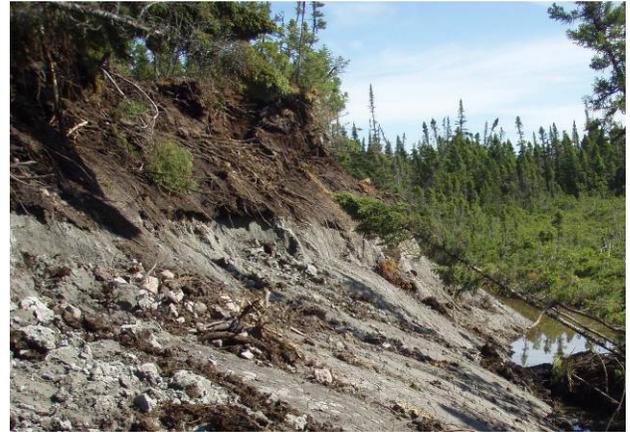
Figure 7. Vue rapprochée de l'escarpement arrière du glissement.

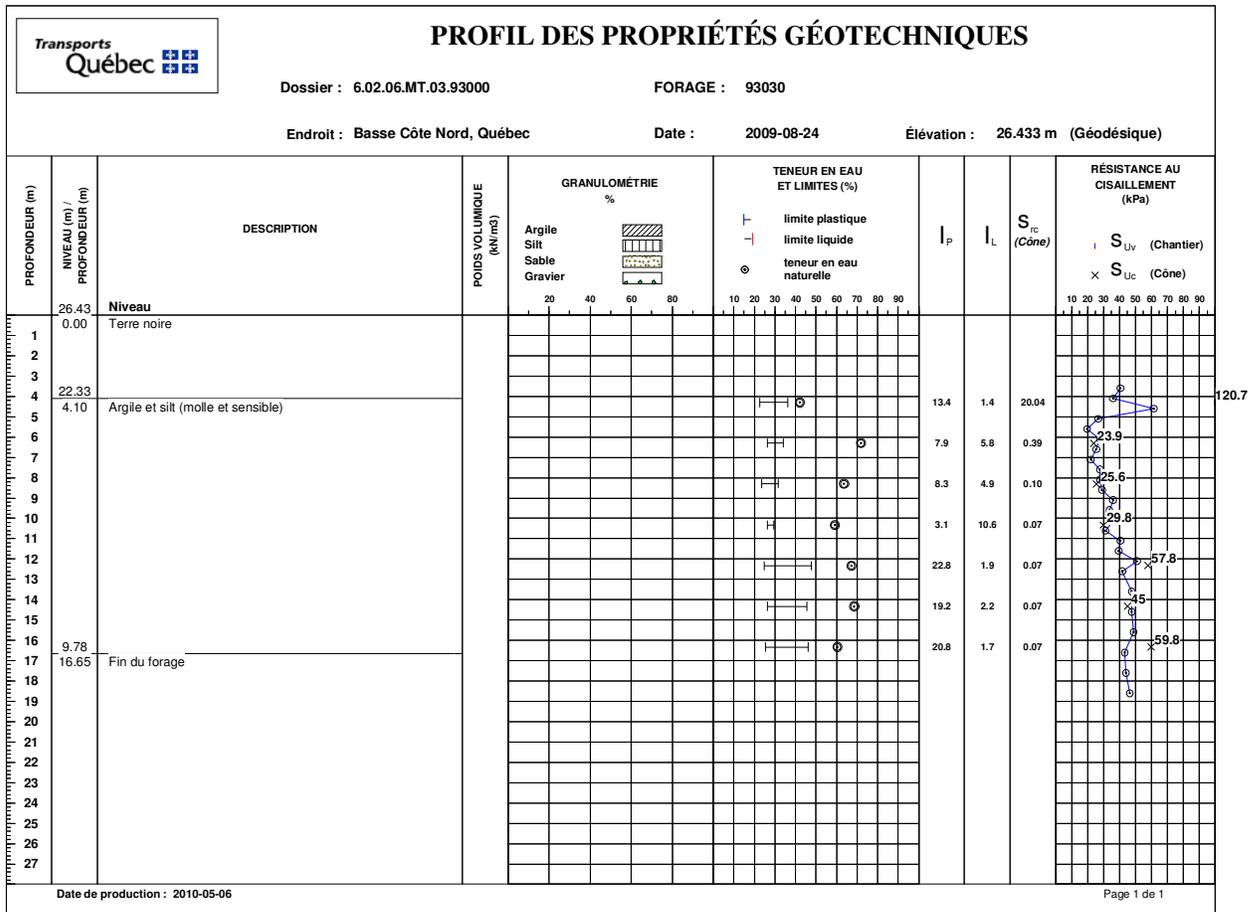
Le sondage de référence 93030 a été réalisé à une trentaine de mètres du côté est, à l'extérieur du glissement de terrain (figure 8). Les propriétés géotechniques du dépôt d'argile au droit de ce forage sont présentées à la figure 9. En résumé, le dépôt est constitué d'argile et silt de couleur gris, homogène, dont la teneur en eau sous la croûte varie entre 60 et 70 %. L'indice de plasticité varie entre 3 et 13 au dessus de 11 mètres de profondeur alors qu'il est d'environ 20 entre 11 et 16 mètres de profondeur. L'indice de liquidité est très élevé, atteignant jusqu'à une valeur de 10 près de 11 mètres de profondeur. La sensibilité est par le fait même extrêmement élevée, atteignant des valeurs de plus de 800 à certains niveaux. Le profil au piézocône du

sondage 93030 montré à la figure 10 et le scissomètre réalisé au même endroit, montré à la figure 9, indiquent un hiatus dans le profil de résistance entre l'argile au dessus et sous 11 mètres de profondeur. La résistance au cisaillement non drainée, obtenue au scissomètre de chantier, augmente de 20 à 40 kPa entre 5 et 11 mètres, alors qu'elle demeure autour de 45 kPa plus en profondeur. Aucun lit de sol pulvérulent n'a été détecté dans tous les sondages au piézocône dans la partie de sol affectée par la rupture.

Figure 9. Profil des propriétés géotechniques du forage 93030.

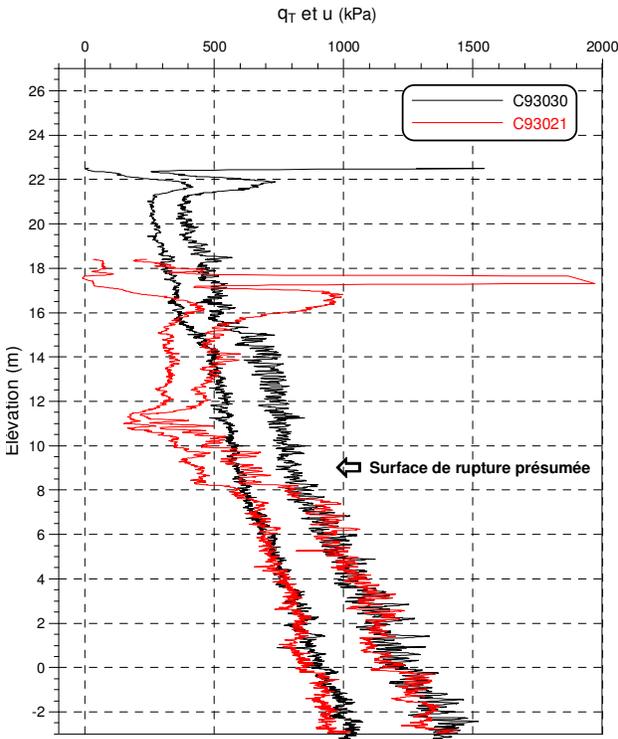
Lorsque l'on superpose les profils de résistance en pointe (q_T) des sondages au piézocône effectués dans les débris avec le profil de q_T du sondage de référence, il est possible d'estimer la position du plan de rupture comme étant l'endroit où le profil de résistance, qui est plus faible dans les débris au dessus de la surface de rupture, vient se superposer au profil de référence. Par exemple, à la figure 10, le profil de q_T du sondage 93021 superposé au profil de q_T du sondage de référence 93030, montre que la résistance du premier devient comparable à la résistance du deuxième sous l'élévation 8 mètres. On estime donc que la surface de rupture passe à ce niveau. Il a donc été possible de délimiter

Figure 10. Comparaison entre le sondage de référence (C93030) et l'un des sondages effectués dans les débris (C93021). Ces sondages sont localisés à la figure 8.

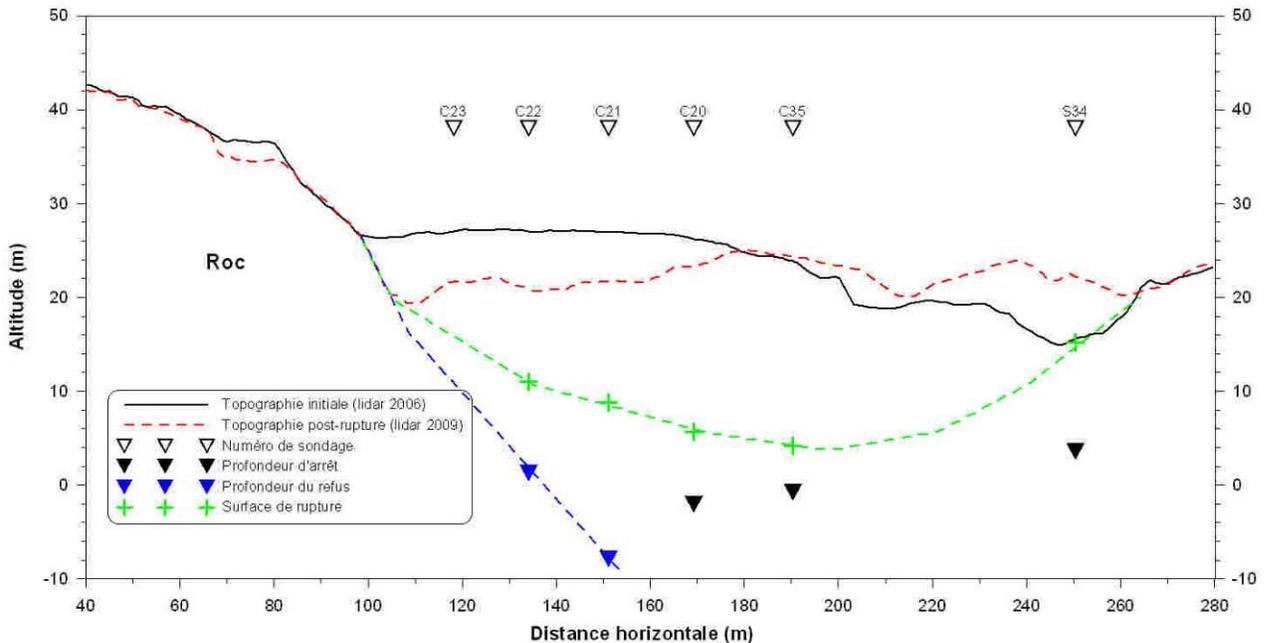
cette surface aisément dans tous les sondages au piézocône réalisés dans la cicatrice du glissement. La coupe de la figure 11 a été effectuée dans l'axe de l'étalement des débris rocheux provenant du sautage. Lorsque l'on reporte sur cette section topographique la position de la surface de rupture observée dans les différents sondages effectués selon cet axe, il a été possible d'en définir la position et la forme. Dans le cas du glissement de terrain de La Romaine, la forme de la surface de rupture obtenue à la figure 11 est approximativement circulaire, avec la partie la plus profonde située environ au centre de cette surface.

Lorsque mis en section, les autres sondages plus au nord ont aussi montré une surface de rupture circulaire. Tous les sondages effectués dans les débris indiquent aussi que la surface de rupture est plus profonde que le seuil du ravin. Ce dernier coule à une profondeur d'environ 10 mètres alors que la profondeur moyenne observée de la surface de rupture est d'environ 16 mètres, sauf dans l'axe du sautage (figure 11) où sa profondeur est de 20 mètres.

La surface de rupture détectée à l'aide des sondages au piézocône est de forme circulaire (figure 11). Nous avons fait une analyse de la stabilité du talus en condition non drainée en spécifiant la position de la surface de rupture. Le coefficient de sécurité ainsi obtenu variait entre 2,8 et 3,0 selon les endroits.

Figure 11. Section topographique dans l'axe de l'étalement des débris du sautage. L'exagération verticale est de 2x.

Par ailleurs, le poids statique des 2,5 mètres de matériaux rocheux provenant du sautage n'est pas suffisant à lui seul pour provoquer la rupture du talus. Il semble donc que l'énergie d'impact des éjectas du sautage semble avoir été suffisante pour créer une rupture circulaire profonde dont l'étendue a été limitée par les ravins. La présence d'une frange de tourbe pulvérisée au pourtour de la zone d'impact ainsi que de larges fissures concentriques à la zone d'impact (fig. 5), combiné au fait que la surface de rupture soit plus profonde sous cette zone, nous laisse croire que l'impact des matériaux rocheux sur la surface de la tourbière fut assez puissant pour faire baisser le facteur de sécurité sous la barre de l'unité et générer une rupture rotationnelle profonde.

Finalement, le présent cas montre qu'il est hasardeux de projeter, dans une telle situation morphologique et géotechnique, les matériaux de sautage sur les plateaux de sols argileux sensibles au remaniement, particulièrement s'il y a des ravins à proximité.
