## Comprendre le comportement d'une couche savon dans un glissement de terrain

Muhsin Elie Rahhal, Nicolas Masaad et Johnny Rizkala  
*École Supérieure d'Ingénieurs de Beyrouth ESIB – Université Saint Joseph, Beyrouth, LIBAN*

Ground motions may have devastating consequences both on the human as well as economic levels. This paper presents an analysis of a landslide case study that occurred in the village of Essfiré in northern Lebanon Mountains. Geotechnical, geological, tectonic, hydrogeologic and climatic data were deeply studied. The slope stability was evaluated according to different methods. The analysis shows that the role of water is prevailing in determining the soil slope stability. The study focused particularly on the behavior of a marly clay layer in contact with water. The loss of cohesion due to saturation is thought to be behind the detected failure. To avoid a possible recurrence of the observed problem, special drainage techniques are recommended.

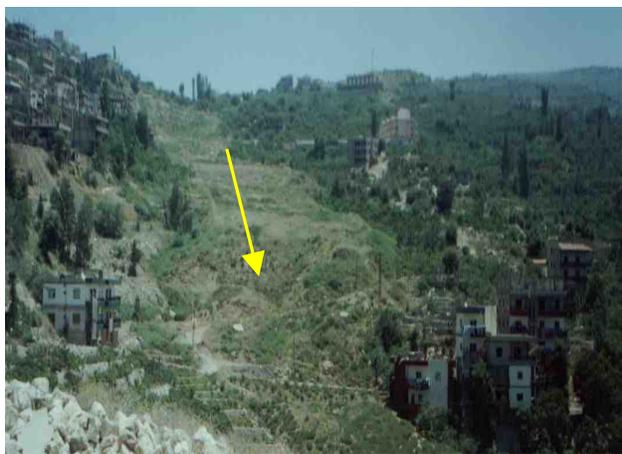
Figure 1. Vue globale du glissement dans le village Essfiré. Le mouvement est indiqué par la flèche.

En mars 1998, le sol à Essfiré a glissé, suite à la fonte de la neige accumulée. Ce glissement montré dans la Figure 1 sera l'objet de cette étude.

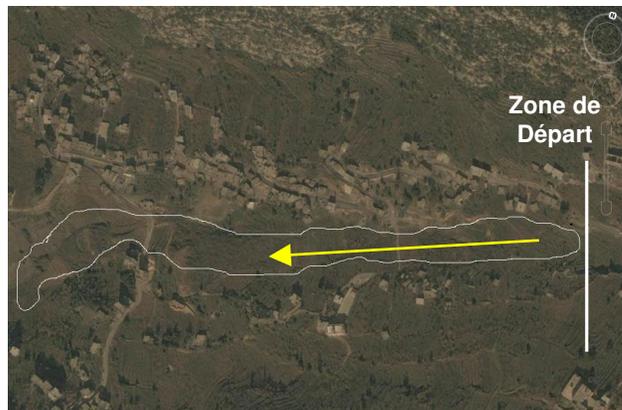
Figure 2. Vue aérienne du glissement et sa localisation par rapport au village Essfiré. Le sens du mouvement est indiqué par la flèche.

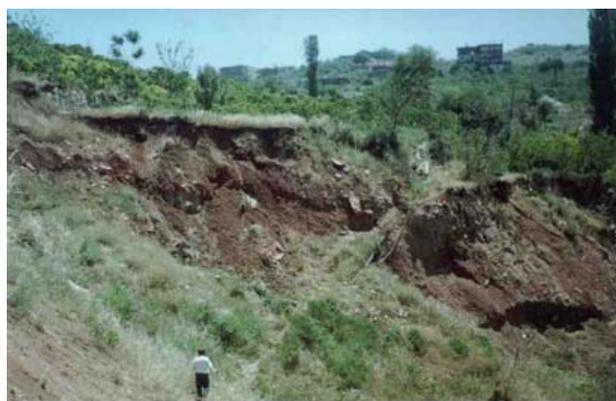
Figure 3. Vue de l'escarpement à la limite supérieure du glissement.

L'accès au village se fait par la route principale passant au pied du glissement, qui continue jusqu'au haut du village, où se trouve le grand escarpement de plus de 10m de hauteur, tel que montré dans la Figure 3.

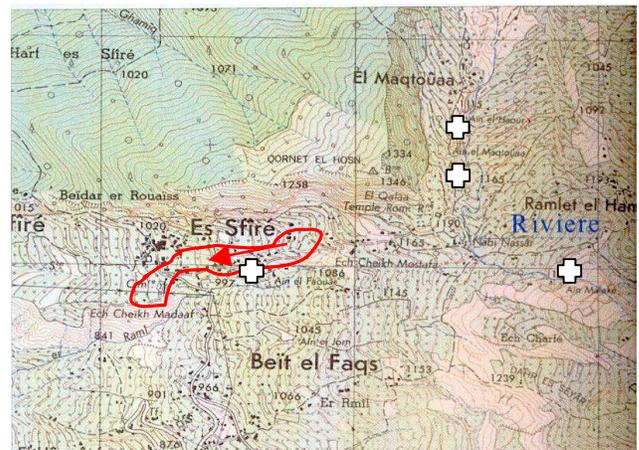
Figure 4. Les limites du glissement d'Essfiré entouré des sources d'eau indiquées par les petites croix.

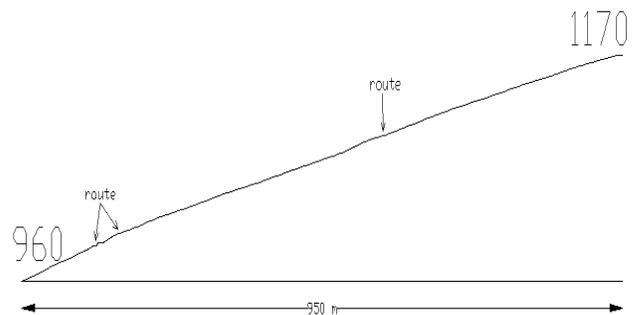
une seule coupe a suffi pour identifier la pente. La pente a été tracée entre les côtes 960 et 1170 mètres (Figure 5). La route qui se trouve au plus bas est la route principale qui mène au village, et qui a été coupée après le glissement. La pente en dessous de la route a un angle de 18°, elle commence à s'atténuer peu à peu, pour atteindre 12° au milieu du glissement, et arrive enfin à 10° au sommet, aux alentours de la côte 1170 m.

Figure 5. Le profil de la pente étudiée.

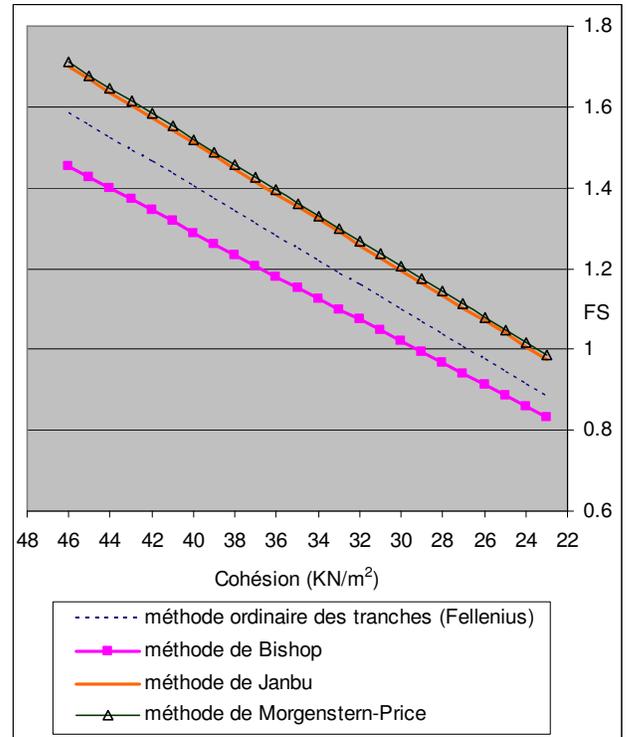
Figure 6. Evolution du facteur de sécurité en fonction de la cohésion pour différentes méthodes de calcul.

Il faudrait remarquer une nette diminution de la cohésion de l'argile marneuse, une diminution de l'ordre de 40 à 50 %, comme il est déjà précisé pour les argiles saturées. Le facteur de sécurité diminue presque linéairement avec la cohésion tel que montré dans la Figure 6. Les calculs montrent aussi le conservatisme de la méthode de Bishop qui atteint la rupture (FS=1) bien avant les autres méthodes, donnant ainsi plus de sécurité. Cette méthode est suivie par la méthode ordinaire des tranches (Fellenius). Il faudra discerner aussi une grande similarité entre les méthodes de Janbu et de Morgenstern-Price, qui donnent presque les mêmes résultats.

A noter aussi la grande chute du facteur de sécurité entre la période sèche et le début de la partie humide; en effet, pour une même cohésion de 46 kPa, mais dans des conditions non drainées, le facteur de sécurité chute de 3 à environ 1,6. En saturant la totalité de la couche marneuse, il faudra observer pour une cohésion donnée, une diminution négligeable, de l'ordre de 6%, du facteur de sécurité. Ce qui signifie que la considération d'une troisième couche (couche 3) est correcte, car la saturation se faisant en fonction de la hauteur de la couche, donc pour que la totalité de la couche se sature, la phase inférieure de la couche serait saturée depuis bien longtemps, et aurait certainement des propriétés moindres que la partie superficielle. Ceci justifie l'hypothèse de rupture en profondeur, donc d'une troisième couche qui provoque la rupture. La surface de rupture est considérée comme étant la même que précédemment.
