Suivi du comportement thermique et mécanique de l'adaptation de la route d'accès à l'aéroport de Salluit au Nunavik, Québec

Challenges from North to South
Des défis du Nord au Sud

Vincent Lamontagne, Loriane Périer, Chantal Lemieux & Guy Doré
Département de génie civil et Centre d'études nordiques – Université Laval, Québec, Qc, Canada

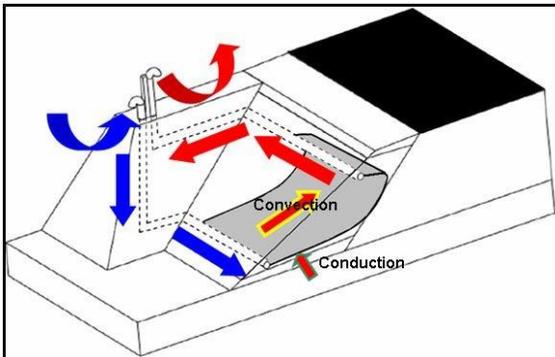
Figure 2: Schéma du fonctionnement du drain thermique installé sur le remblai de la piste d'atterrissage à Tasiujaq. (Doré et coll., 2007)

La chaleur du sol est transmise par conduction au drain thermique, réchauffant ainsi l'air dans ce dernier. La masse volumique de l'air chaud étant plus faible que celle de l'air froid, un mouvement d'air ascendant se crée entraînant l'expulsion de l'air plus chaud par la conduite au sommet du drain, ainsi qu'une entrée d'air froid dans la conduite à la base du drain créant ainsi un mouvement de convection (Jorgensen et coll., 2008) (Figure 2).

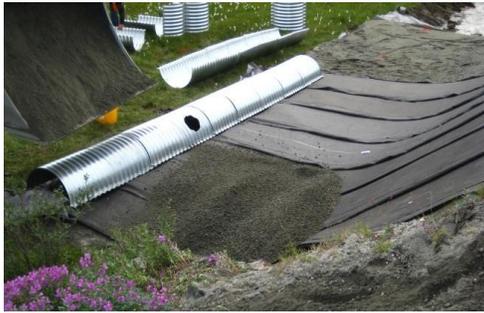
Figure 3: Drain thermique bien installé

Le drain thermique a été installé sur 900 m dans l'épaulement du remblai du côté aval de la pente du terrain naturel sur laquelle la route a été construite. Ce dispositif a pour objectif de favoriser la remontée du plafond du pergélisol à l'intérieur du remblai, limitant les tassements différentiels et permettant la formation d'une «clef» de matériel gelé, stabilisant l'infrastructure et diminuant ainsi le risque de rupture de pente.

Il est à noter qu'en raison d'une erreur d'arpentage lors des travaux, le drain thermique n'a pas été installé correctement sur environ 500 m. Dans ce

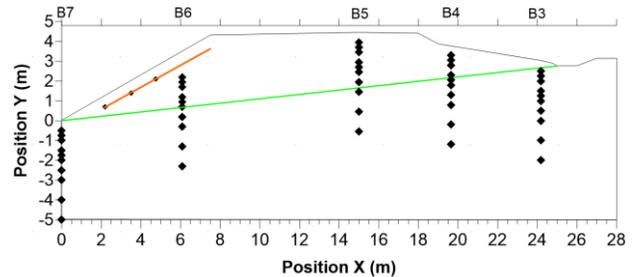
Figure 4: Position des thermistances verticales à la station B. Les positions du sol naturel (ligne verte) et du drain thermique (ligne orange) sont indiquées sur la figure.

Une section de câbles à thermistances verticales a été placée à chacune des deux stations, A et B, afin d'obtenir un profil transversal des températures du pergélisol sous le remblai et dans le remblai de la route de la route. Pour chaque station, 5 séries de 10 thermistances ont été installées en travers du remblai sur 5 m de profondeur, tel qu'illustré à la Figure 4. Ces données permettront de documenter la remontée du plafond du pergélisol.

Des câbles à thermistances ont également été installés directement dans le drain thermique près des deux stations (A et B). Pour chacune des stations, un câble de trois thermistances a été placé près d'une cheminée de ventilation et un autre se situe à 15 m de la même cheminée, pour un total de six thermistances. Chacun des câbles mesure la température à trois hauteurs différentes dans la pente du remblai, soit au bas, au quart et au milieu de la pente (Figure 4).

Les câbles A6 et B6 se situent dans le remblai sous le drain thermique (Figure 4). Ils sont donc essentiels pour évaluer les performances de celui-ci.

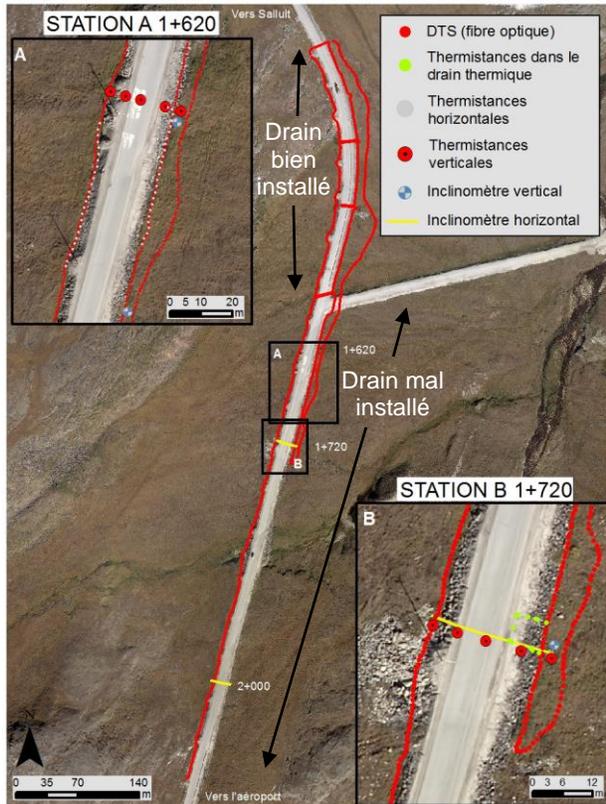
Figure 5: Localisation de l'ensemble de l'instrumentation mis en place

Un câble à fibre optique DTS couvrant chacun des côtés de la route a été installé. Du côté amont, un seul câble continu de 850 m de long est installé à deux profondeurs,

soit au contact du sol naturel/remblai et à 30 cm sous le contact sol naturel/remblai. Du côté aval, le câble d'une longueur de 550 m est placé directement sous le drain thermique et dans le sol naturel. De ce côté, il traverse également la route sous quatre ponceaux, ce qui permettra de vérifier si les ponceaux et les fossés de drainage fonctionnent efficacement.

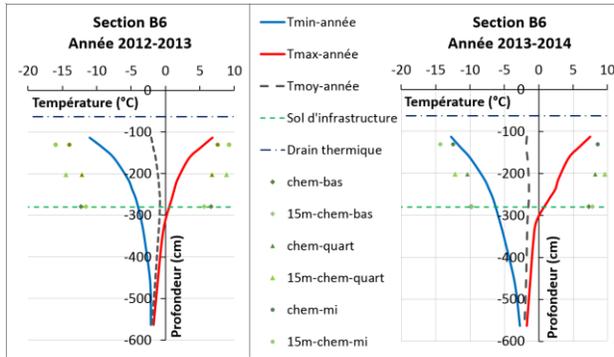
Figure 6: Régime thermique du câble B6

Les données mesurées au câble B6 sont utilisées pour suivre le comportement du drain thermique. La Figure 6 illustre les températures minimales, maximales et moyennes enregistrées en 2013 et 2014. La figure illustre également les températures maximales et minimales enregistrées par les six thermistances installées dans le drain thermique. On note d'abord que les températures minimales, en hiver, mesurées dans le drain thermique sont plus froides que celles dans le sol ce qui est propice au transfert de chaleur du sol vers le drain thermique, donc une indication de son efficacité. Par contre, en été, les températures dans le drain thermique sont plus chaudes que le sol environnant ce qui peut avoir l'effet inverse, soit réchauffer le sol.

Aux deux câbles, la série de thermistances installées dans le drain thermique à 15 m de la cheminée a enregistré des températures plus chaudes en été et plus froides en hiver que celle à proximité. Cela suggère que la chaleur évacuée aurait un effet plus grand sur la température dans le drain thermique que l'air froid entrant dans le système ; ce qui confirme qu'il y a une bonne distribution de l'air froid dans le drain thermique et donc que l'espacement des cheminées de ventilation est approprié. Aux deux câbles, les températures minimales dans le drain thermique sont généralement plus chaudes en bas et plus froides en haut en hiver. Cela signifie que les conditions propices à l'établissement d'un mouvement convectif efficace sont présentes.

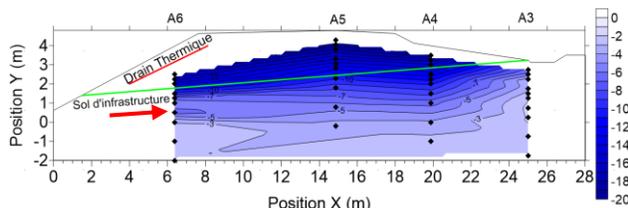
Figure 7: Profil transversal de la température à la station A au 15 mars 2014

Des problèmes d'acquisitions au câble A7 pour les deux années de suivies expliquent l'absence de donnée dans les cinq premiers mètres du côté aval des profils de température de la station A (Figure 7 et Figure 8).

Les profils transversaux de température au 15 mars 2013 et 2014 (Figure 7) montrent que le remblai est complètement gelé à cette date. En 2014, un petit bulbe plus froid est également observable sous le drain. Ce résultat laisse présager une bonne performance du drain thermique, mais un suivi à plus long terme est nécessaire afin de confirmer cette tendance, puisque l'hiver 2014 a été plus froid.

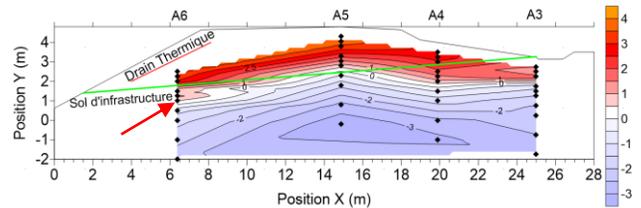
Figure 8: Profil transversal de la température à la station A au 15 septembre 2014

En observant les profils transversaux de température au 15 septembre 2013 et 2014 (Figure 8), un bulbe plus froid est visible du câble A6 au câble A4 entre 1,5 m et 3 m de profondeur. La comparaison entre les

deux années de suivi permet d'observer que le bulbe s'étend et se refroidit, lors de la seconde année. Ces observations laissent présager une bonne performance du drain thermique. Par contre, un bulbe plus chaud à 1 m indique que le drain réchauffe le sol durant l'été. Un suivi au cours des prochaines années sera nécessaire afin de vérifier l'efficacité du drain à la station A.

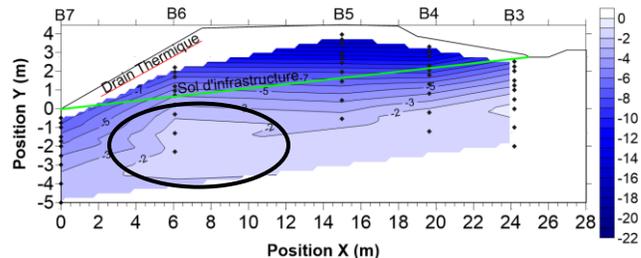
Figure 9: Profil transversal de la température à la station B au 15 mars 2013

Les profils de température au 15 mars 2013 (Figure 9) et 2014 (Figure 10) montrent la présence d'un bulbe de chaleur sous le drain thermique (câble B6). L'existence de ce dernier peut s'expliquer par le fait que le régime thermique a été modifié lors de la mise en place du drain thermique et l'air chaud pourrait avoir été emprisonné dans le sol sous le drain thermique (Jorgensen, 2009).

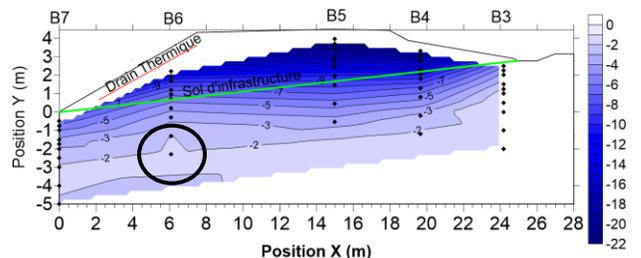
Figure 10: Profil transversal de la température à la station B au 15 mars 2014

Par contre, en 2014, le bulbe plus chaud a diminué de façon significative. Cette diminution est un signe encourageant de la bonne performance du drain thermique, mais un suivi à plus long terme est nécessaire afin de vérifier cette tendance et ainsi confirmer l'efficacité du drain thermique.

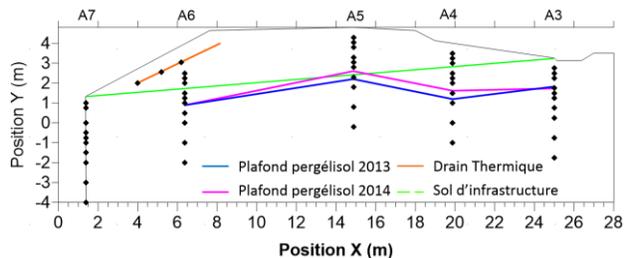
Figure 11: Niveau du plafond du pergélisol à la station A en 2013 et 2014

Les Figure 11 et Figure 12 montrent le niveau du plafond du pergélisol en 2013 et 2014 aux stations A et B. Elles illustrent la variation de l'épaisseur de la couche active par rapport au remblai et au sol d'infrastructure. Le plafond du pergélisol a été déterminé à l'aide des régimes thermiques obtenus par les câbles de thermistances.

L'épaisseur maximale de la couche active à la station A est de 3 m, tandis qu'elle est de 3,3 m à la station B. Entre 2013 et 2014, l'épaisseur de la couche active aux deux stations montrent une diminution générale de 0,1 m à 0,4 m, excepté au câble A3 (sous le fossé amont), où elle augmente de 0,1 m. Cette situation est probablement attribuable à l'accumulation d'eau dans le fossé dans le secteur de la section A. Une remontée du plafond du pergélisol de quelques centimètres au-dessus du sol d'infrastructure est également visible en 2014 au câble A5, sous le centre de la route (Figure 11). Cette diminution de la couche active était attendue étant donné l'augmentation de l'indice de gel en 2014.

qu'ailleurs (Figure 11), ce qui a vraisemblablement limité le tassement à cet endroit.

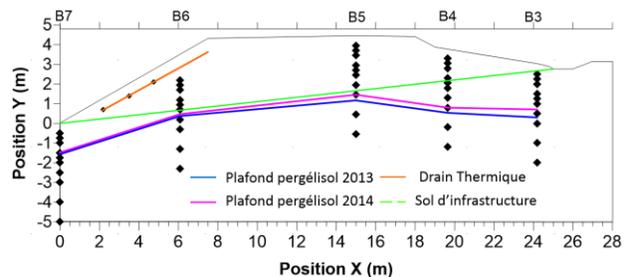
Figure 12: Niveau du plafond du pergélisol à la station B en 2013 et 2014

La Figure 12 permet également de constater que le pergélisol se maintient approximativement au niveau du contact sol remblai sous le drain thermique. Ceci semble être une très bonne indication de l'efficacité du drain thermique puisque la couche active tend normalement à s'épaissir sous les talus d'un remblai en raison de l'isolation occasionnée par l'accumulation de neige à cet endroit en hiver.

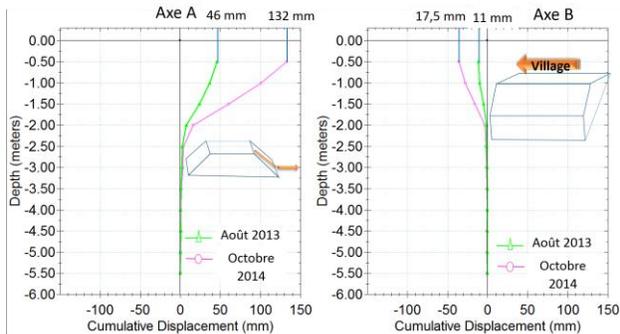
Figure 13: Déplacements cumulatifs sur les axes A (perpendiculaire à la route) et B (parallèle à la route) de l'inclinomètre vertical de la station A entre septembre 2012 et octobre 2014

Les inclinomètres verticaux ont été installés afin d'effectuer un suivi des déplacements parallèles et perpendiculaire à la route et ainsi. Comme l'illustre la Figure 13, les inclinomètres montrent des déplacements importants vers le bas de la pente dans l'axe A. En effet, les inclinomètres verticaux de la station A et celui situé entre les deux stations ont enregistré des déplacements cumulatifs d'environ 132 mm après deux ans. Il est à noter que le déplacement maximal se produit proche de la surface et diminue linéairement pour devenir nul au sommet du pergélisol. Du déplacement total de 132 mm, 86 mm (65% du déplacement total) se sont produits lors de la deuxième année de suivi (2014). Le taux de déplacement à ces deux inclinomètres a pratiquement doublé en 2014 (première année : 46 mm/an ; deuxième année : 86 mm/an). L'inclinomètre vertical de la station B a enregistré un déplacement cumulatif de 105 mm, ce qui est inférieur aux deux autres, mais non négligeable. Contrairement aux deux inclinomètres verticaux précédents, le taux de déplacement est resté plutôt stable lors des deux années de suivi, soit environ 50 mm/an.

Les graphiques de l'axe B des trois inclinomètres montrent un déplacement vers le village, soit dans le sens de la pente naturelle du terrain. Contrairement à l'axe A, la quantité de déplacement varie de façon importante selon les inclinomètres. L'inclinomètre situé à la station A montre un déplacement cumulatif de 37,5 mm, celui entre les deux stations est de 75 mm et celui de la station B est le plus faible, soit 14,5 mm (Figure 13).

Les mouvements enregistrés par les trois inclinomètres verticaux semblent indiquer un évitement du remblai qui proviendrait du fluage du sol dans la couche active et possiblement du sommet du pergélisol. Ce fluage important, malgré la présence de systèmes de protections, pourrait être associé au gel et au dégel

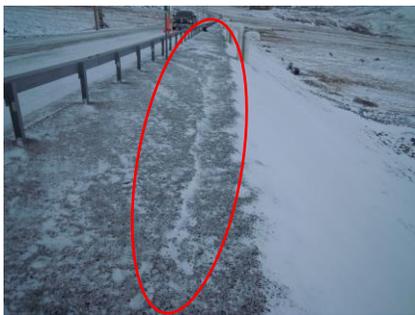
Figure 14: Fissure longitudinale avec décrochement située près des inclinomètres de la station B

Par ailleurs, des signes de ces déplacements sont observables sur le terrain. Des fissures longitudinales de plusieurs mètres de long et dont certaines avaient des décrochements de 2 à 3 cm ont été observées lors de la visite de terrain de 2014 (Figure 14).

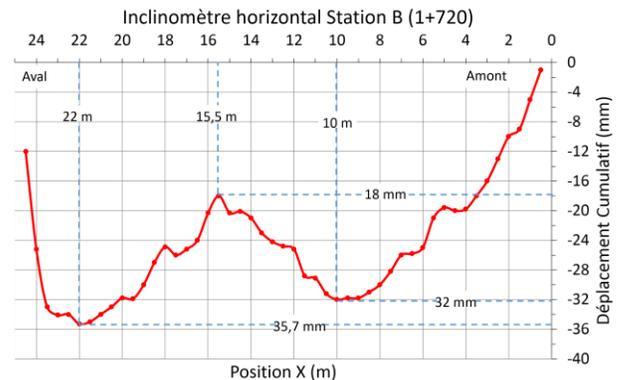
Figure 15: Déplacements cumulatifs de l'inclinomètre horizontal de la station B entre septembre 2012 et octobre 2014

L'inclinomètre horizontal de la station B (Figure 15) a enregistré un déplacement maximal de 35,3 mm à 22m, soit près de l'extrémité aval. Les déplacements en aval sont plus grands qu'en amont en raison du poids plus important du remblai et de la pente naturelle qui favorise l'évasement du remblai à cet endroit. Vers le centre de l'inclinomètre ($X = 15,5$ m), et donc de la route, un déplacement de 18 mm est visible. Ce déplacement significativement inférieur à ce qui l'entoure s'explique par le plafond du pergélisol qui est remonté plus haut

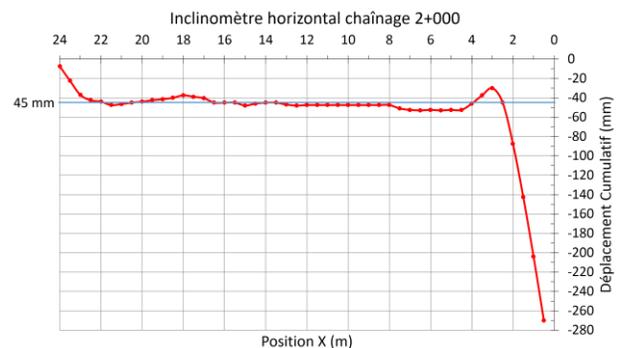
Figure 16: Déplacements cumulatifs de l'inclinomètre horizontal situé le plus au sud entre septembre 2012 et octobre 2014

L'inclinomètre situé le plus au sud indique un déplacement maximal de 270 mm dans le premier mètre du côté amont, puis, un déplacement assez constant d'environ 45 mm est observable entre les positions $X = 3$ m et $X = 23$ m pour diminuer graduellement dans le dernier mètre ($X = 23$ m à 24 m) (Figure 16).

Le déplacement le plus important du premier mètre s'explique par le fait que l'inclinomètre dépasse du remblai et repose sur une butte de pierres. Cette portion peut donc être influencée par des facteurs extérieurs au remblai tel que la neige ou, la proximité du fossé de drainage. Les déplacements moins importants dans les derniers mètres (côté aval), sont dû au fait que ce secteur ne supporte pas le poids du remblai.
