Cas d'un glissement dans les argiles sensibles provoqué à la suite d'un sautage à La Romaine, Basse-Côte Nord, Québec, Canada

Pascal Locat, Marie-Christine Delisle, Denis Demers, Denis Robitaille et Gilles Grondin
Ministère des Transports du Québec, Québec, Canada

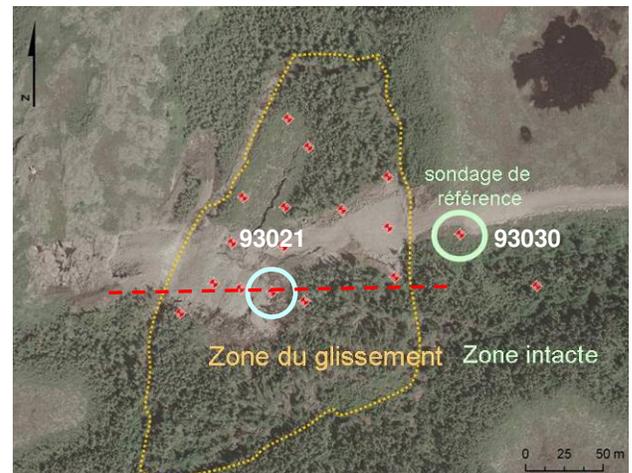
Figure 8. Localisation des sondages effectués. La ligne en tirets rouges représente la position de la section montrée à la figure 11.

Le sondage de référence 93030 a été réalisé à une trentaine de mètres du côté est, à l'extérieur du glissement de terrain (figure 8). Les propriétés géotechniques du dépôt d'argile au droit de ce forage sont présentées à la figure 9. En résumé, le dépôt est constitué d'argile et silt de couleur gris, homogène, dont la teneur en eau sous la croûte varie entre 60 et 70 %. L'indice de plasticité varie entre 3 et 13 au dessus de 11 mètres de profondeur alors qu'il est d'environ 20 entre 11 et 16 mètres de profondeur. L'indice de liquidité est très élevé, atteignant jusqu'à une valeur de 10 près de 11 mètres de profondeur. La sensibilité est par le fait même extrêmement élevée, atteignant des valeurs de plus de 800 à certains niveaux. Le profil au piézocône du
