Investigations complémentaires du glissement de terrain de 1993 sur la rivière de la Nation Sud, à Lemieux, Ontario.

On June 20, 1993 a landslide with an area of 16.9 hectares and a distance of retrogression of almost 600 meters, occurred on the right bank of the South Nation River in the area of the former townsite of Lemieux, Ontario. The landslide has the feature that some of its parts have broken in the form of horst and graben, in the manner of a lateral spread, while other parts have been completely remoulded as in a flowslide in quick clays. Investigations were carried out recently to clarify the characteristics of the landslide and to better understand the failure mechanisms involved in both types of landslides at this site. This paper presents a review of previous work published by other authors, and results of additional investigations carried out during summer and fall 2014 and winter 2015.

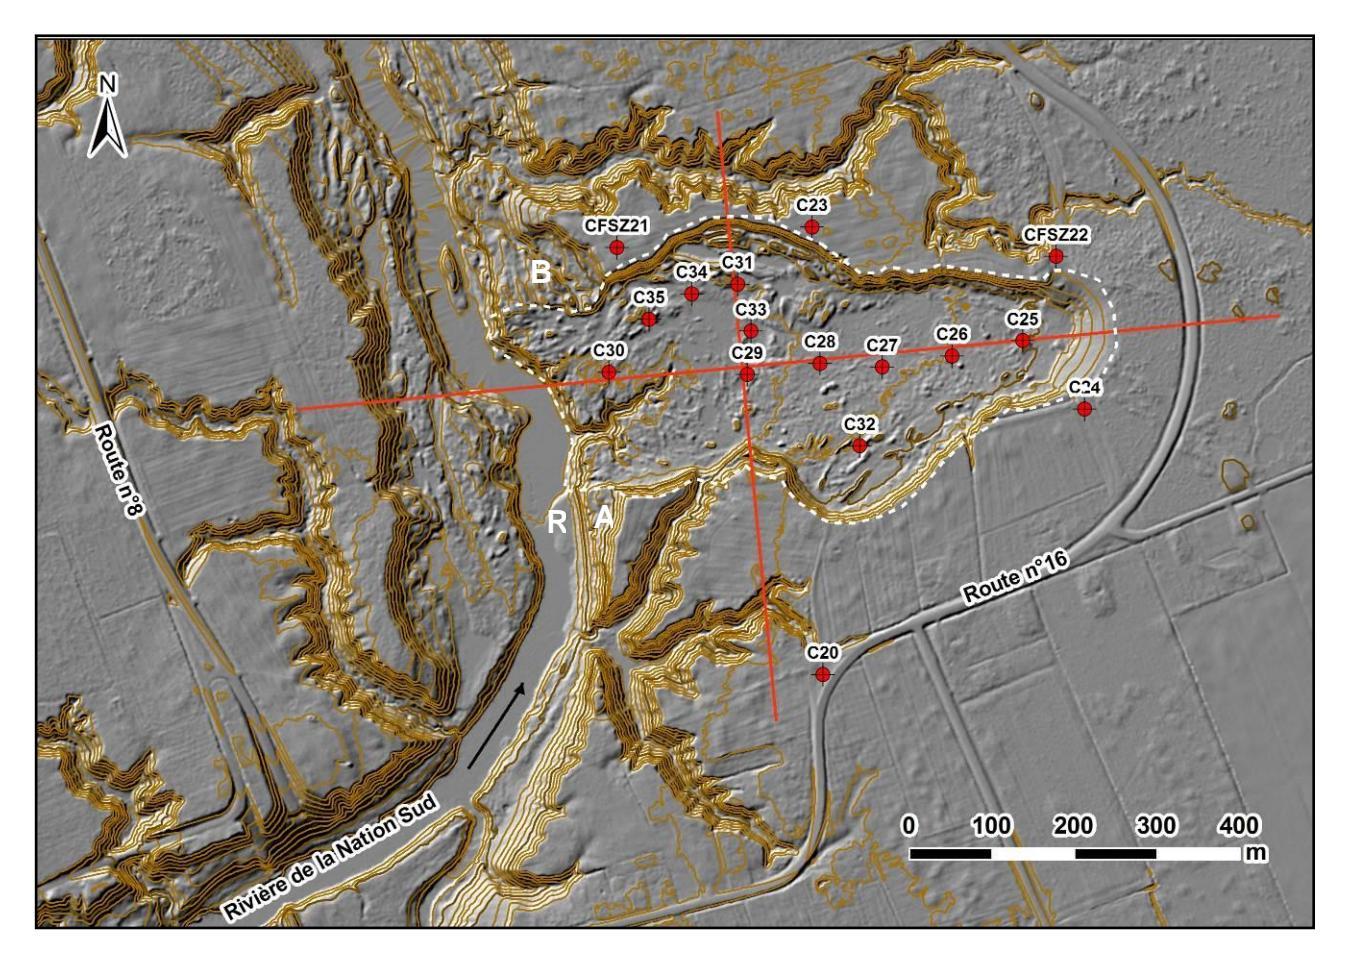
Figure 2. Carte du relief ombragé, secteur de Lemieux. La cicatrice du glissement de terrain de 1993 est délimitée par la ligne en pointillés blancs. Les courbes de niveau sont aux 2 mètres. Les points rouges indiquent la position des sondages. La ou les lettres devant chaque numéro de sondage indiquent le type de sondage réalisé à cet endroit soit : « C » pour piézocône, « F » pour forage, « S » pour scissomètre et « Z » pour nids de piézomètres. Les lignes rouges localisent les sections topographiques qui sont montrées aux Figures 3 et 4. Les lettres « A » et « B » indiquent les restants d'une ancienne cicatrice. La lettre R indique la position de l'affleurement rocheux au sud de l'embouchure du glissement de terrain. L'objectif du présent article est de présenter et de discuter des premiers résultats de l'investigation réalisée dans le cadre de la présente étude. Les données antérieures sont aussi résumées.

La Figure 2 présente les données lidar sous la forme d'un relief ombragé sur lequel ont été superposées les courbes de niveau aux 2 mètres. Cette figure permet de constater que le glissement de 1993 a clairement recoupé une ancienne cicatrice qui était présente au niveau de la berge. Les restes de cette cicatrice, indiqués par « A » et « B » sur la Figure 2, sont observables de part et d'autre de l'embouchure du glissement de 1993, sous la forme de terrasses qui sont légèrement plus hautes de 3 à 4 m par rapport à l'élévation du dessus des débris du glissement de 1993.

Les données topographiques obtenues du lidar ont été utilisées pour réaliser les coupes topographiques localisées sur la Figure 2 et montrées aux Figures 3 et 4. Le profil du terrain avant glissement sur les coupes a été estimé à partir de l'élévation générale des plateaux environnant qui sont autour de la cicatrice de 1993.

La forme de la berge a été estimée en se basant sur les photographies aériennes antérieures au glissement de terrain et sur la forme du talus situé directement en amont de l'embouchure du glissement (Figure 2).

La campagne d'investigation géotechnique s'est déroulée en deux phases, l'une de la fin de l'été jusqu'à l'automne 2014 pour les sites à l'extérieur de la cicatrice, et l'autre à l'hiver 2015, principalement pour les sites à l'intérieur de la cicatrice, où des chemins d'accès sur la neige et les sols gelés ont pu être aménagés. La position des sondages est montrée à la Figure 2.

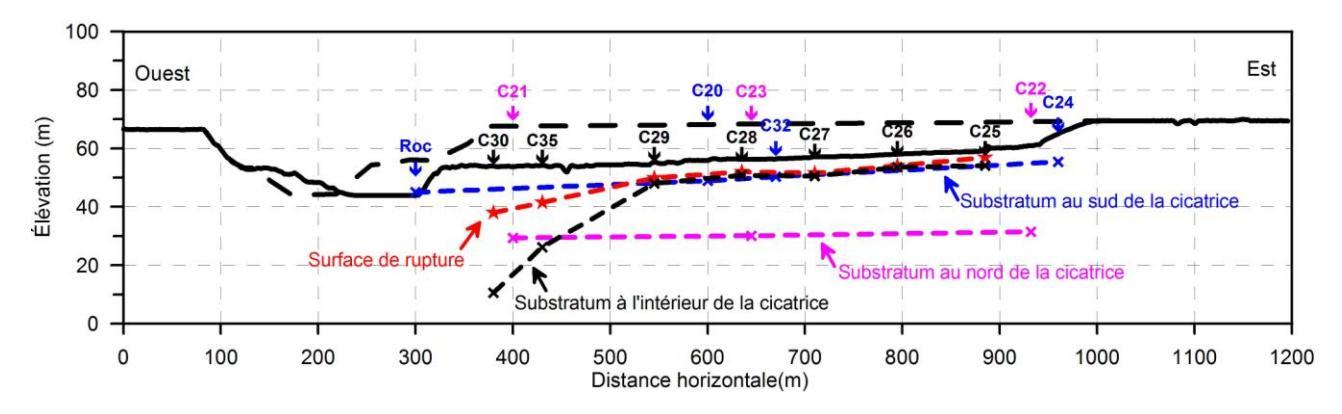
Figure 3. Section topographique au centre de la cicatrice (Est-Ouest) localisée sur la Figure 2. Les sondages utilisés pour déterminer la position des différents éléments présentés sont indiqués par leur numéro et une flèche pointant vers le bas. L'exagération verticale est de 3x.

Ces sondages ont aussi permis de caractériser l'épaisseur des débris qui tapissent le fond de la cicatrice et de positionner la surface de rupture sur les Figures 3 et 4.

Suivant l'axe central (Est-Ouest) du glissement de terrain, la position approximative de la surface de rupture est illustrée sur la Figure 3 par une ligne en tirets rouges. Sur la même figure, la ligne en tirets noir indigue la position du refus à l'enfoncement dans l'axe de la coupe, que l'on associe au substratum plus compétent (till ou roc). Le piézocône C30 indique que la surface de rupture près de la rivière est localisée à l'élévation 38 m, ce qui est plus profond que le lit de la rivière qui a été mesuré à environ 39,5 m d'élévation au droit du pont de la route 8. Pour cette raison, la première phase du glissement pourrait avoir soulevé le lit de la rivière. Entre les piézocônes C30 et C29. le substratum est fortement incliné vers l'ouest. puisqu'il passe de 11 m à 50 m d'élévation sur une distance horizontale d'environ 150 m. Par la suite, entre les sondages C29 et C25, le substratum et la surface de rupture sont pratiquement confondus et sont légèrement inclinés vers la rivière, passant de l'élévation 50 m à 57 m sur une distance horizontale d'environ 340 m, ce qui révèle que la surface de rupture à cet endroit est perchée de 10 à 17 m plus haut que le lit de la rivière.

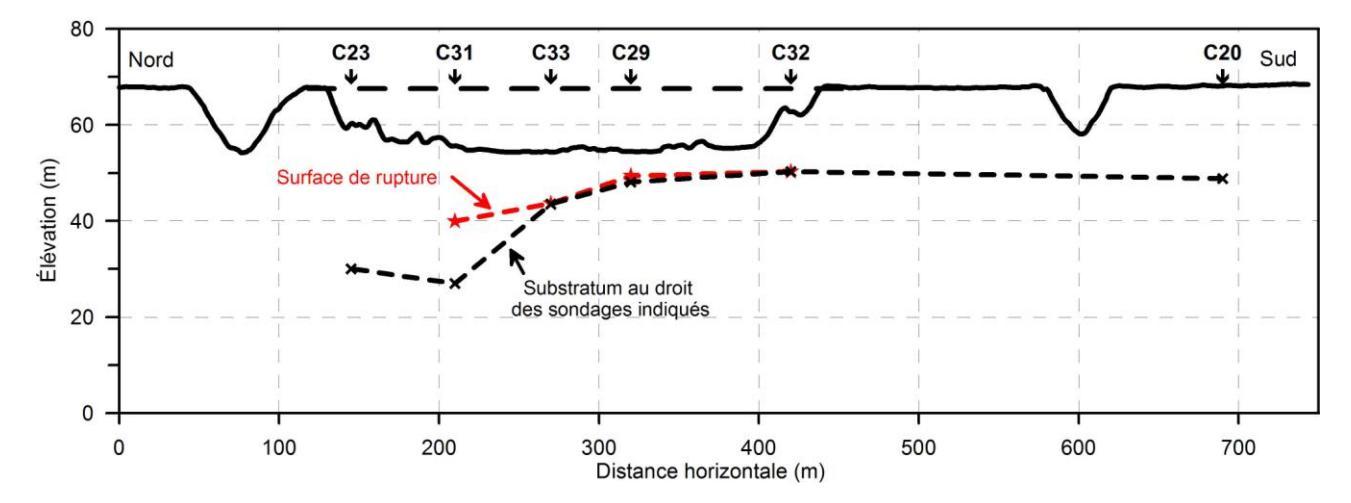
Figure 4. Section topographique transversale (nord-sud) localisée sur la Figure 2. Les sondages utilisés pour déterminer la position des différents éléments présentés sont indiqués par leur numéro et une flèche pointant vers le bas. L'exagération verticale est de 3x.

Dans l'axe transversal (nord-sud) du glissement de terrain, la position approximative de la surface de rupture est illustrée sur la Figure 4 par une ligne en tirets rouges. Sur la même figure, la ligne en tirets noirs indique la position du refus que l'on associe au substratum. Entre les sondages C32 et C33, la surface de rupture suit le substratum sur approximativement la moitié sud du glissement de terrain. En allant en direction nord, entre les sondages C33 et C31 elle plonge d'environ 5 m, alors que le substratum plonge de son côté d'environ 17 m. De plus, en s'approchant de l'embouchure du glissement, le substratum est encore plus profond puisqu'il a été atteint à l'élévation 11 m au droit du sondage C30 (Figure 3), ce qui représente une épaisseur de sédiments de l'ordre de 56 m. Ceci indique qu'il y a une forte dépression au niveau du substratum à cet endroit, qui se traduit par le fait même, par une variation importante de l'épaisseur du dépôt argileux dans l'axe de la berge (nord-sud).

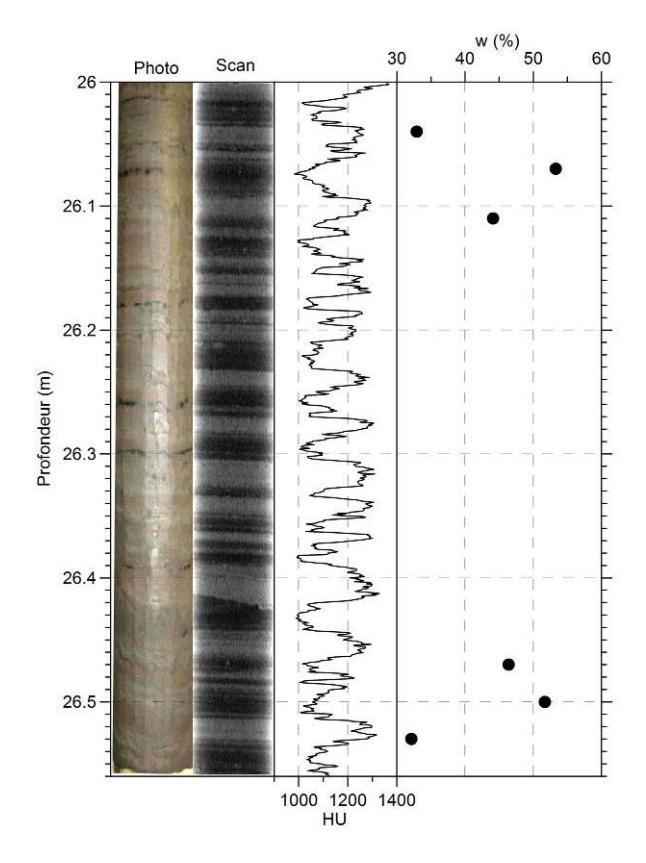
Figure 6. Exemple d'un profil au CT Scan comparé à la photo en laboratoire et à la teneur en eau, pour l'échantillon PS-8 du forage F70021 (entre 26 et 26,57 m de profondeur.

En effet, Fransham et Gadd (1977) avaient observés que pour cette région, la teneur en eau pouvait varier entre 35 % et 85 % et que les bandes rougeâtres avaient des teneurs en eau, des limites de consistance et une proportion de particules fines plus élevées que les bandes grises. Percival et al. (2001) avaient aussi observé que les bandes rougeâtres avaient une proportion de particules fines plus élevée que les bandes grisâtres. Pour la présente étude, le profil montré à la Figure 6 illustre très bien cette variabilité de la teneur en eau (w%), qu'il est possible de corréler à la densité (HU) obtenue du CT Scan, en fonction de la profondeur.

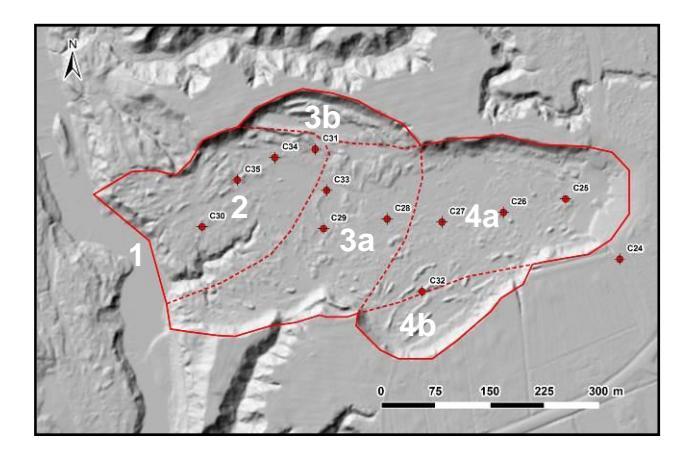
Figure 7. Phases du glissement de terrain de Lemieux. La délimitation des phases en pointillés rouges est basée sur la morphologie des débris et la variation de la profondeur de la surface de rupture.

- Phase 1: un premier glissement rotationnel profond (n° 1 sur la Figure 7) qui a soulevé le fond de la rivière et qui pourrait s'être produit une semaine avant le grand glissement de terrain, selon un témoin visuel;

- Phase 2: une première phase de glissement fortement rétrogressif profond (n° 2 sur la Figure 7), avec un recul orienté vers le nord-est, et dont la surface de rupture est approximativement à la même profondeur que la surface de rupture du glissement de la phase 1. Les horsts observés parmi les débris plus en aval sur la rivière proviendraient de cette phase;

- Phase 3 : une deuxième phase de glissement fortement rétrogressif avec un recul orienté en direction est (n° 3a sur la figure 7), et une surface de rupture perchée à plus de 10 m audessus de la surface de rupture initiale. Le réajustement de l'escarpement latéral nord (n° 3b, Figure 7) se serait produit à la fin de cette phase;

- Phase 4 : la phase terminale du glissement fortement rétrogressif, toujours avec un recul orienté en direction est (n° 4a sur la figure 7) et un arrêt à cause de la remonté du substratum et de l'accumulation de débris au pied de l'escarpement arrière. Le réajustement de l'escarpement latéral sud (n° 4b, Figure 7) se serait produit à la fin de cette phase.
