Nouvelle investigation géotechnique du glissement de terrain de 1971 le long de la rivière de la Nation Sud, Ontario

Alain Durand, Ariane Locat & Serge Leroueil Département de génie civil et de génie des eaux – Université Laval, Québec, Québec, Canada Pascal Locat & Denis Demers Section des mouvements de terrain, Service de la géotechnique et de la géologie, Ministère des Transports, Québec, Québec, Canada

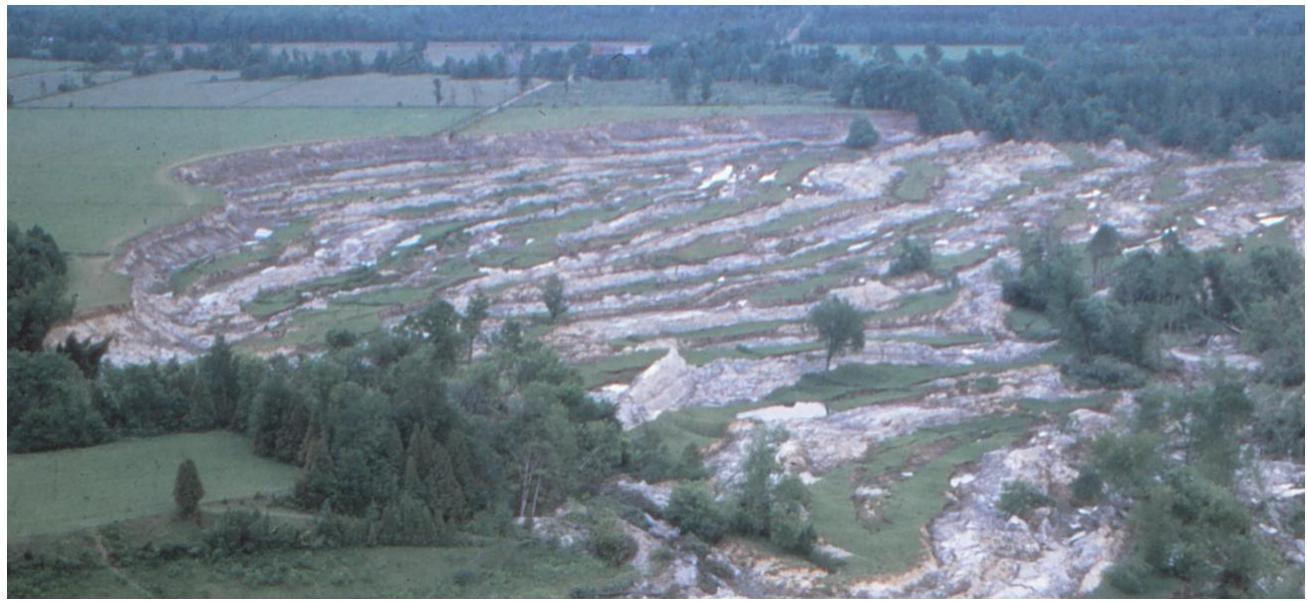
Figure 2. Photographie de la cicatrice du glissement de 1971 prise juste après le glissement (Source : Conservation de la Nation Sud)

La figure 2 présente une photographie aérienne de la cicatrice du glissement prise juste après le glissement. Il est possible de remarquer une succession de bandes vertes relativement intactes, encore recouvertes d'herbe, appelées grabens. Les bandes de sols s'élevant audessus de ces grabens se nomment horsts. La figure 3 présente une photographie prise sur le terrain quelques jours après le glissement. Il est possible d'y observer plus en détail les formes triangulaires séparant les grabens, résultant essentiellement d'un mouvement de translation.

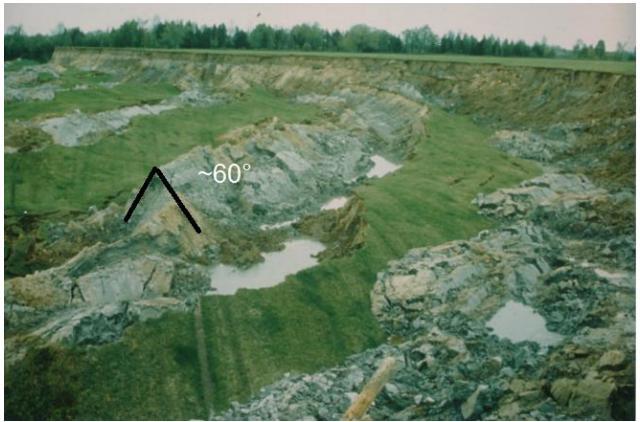
Figure 3. Photographie de la cicatrice du glissement de terrain de 1971 prise quelques jours après le glissement. La reconstitution approximative de l'angle du horst est indiquée par la ligne noire. (Source : Conservation de la Nation Sud)

L'angle que fait la pointe du horst présenté à la figure 3 d'environ 60°, valeur correspond est qui approximativement à la rupture active des sols argileux de l'est du Canada (Locat et al., 2011). Ces caractéristiques géomorphologiques sont typiques des étalements, un des deux types de glissement de terrain fortement rétrogressifs majoritairement répertoriés dans les argiles sensibles de l'est du Canada (Cruden et Varnes, 1996 et Demers et al., 2013). Le décès tragique de quatre membres d'une même famille lors de l'étalement latéral de Saint-Jude met en évidence tout le danger relié à ce type de glissement de terrain (Locat et al., 2012).

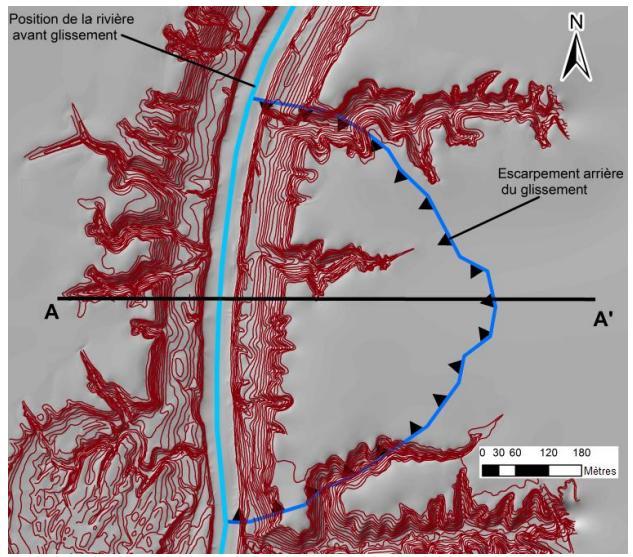
Figure 4 – Modèle ombragé du terrain avant glissement présentant la topographie initiale du glissement et les courbes de niveau au mètre.

Pour la présente investigation, des courbes de niveaux au mètre ont été réalisées par stéréoscopie, à partir de photographies aérienne à l'échelle du 1/15000 datant de 1969 (A30178, 40 et 41), afin d'établir la topographie avant le glissement. La figure 4 présente le modèle ombragé du terrain ainsi que les courbes de niveau au mètre, lesquelles ont permis de reconstituer la géométrie des pentes du talus près de la rivière.

Selon ce modèle, le sommet du talus était à une élévation d'environ 68 m, valeur assez uniforme sur l'ensemble du site à l'étude, à l'exception d'un ravin situé à l'emplacement de la présente cicatrice (voir fig. 4). Selon l'axe de la coupe AA', représentée à la figure 4, le talus avait une hauteur de 24 m. Près de la rivière, les 8 premiers mètres avaient un angle moyen de 19°. Par la suite, le talus avait une hauteur de 16 m avec un angle moyen de 16°. Un plateau de 15 m de largeur séparait les deux segments du talus. Toutefois, dans la partie sud de la cicatrice, le talus était continu jusqu'à la rivière, avec un angle moyen de 20°.

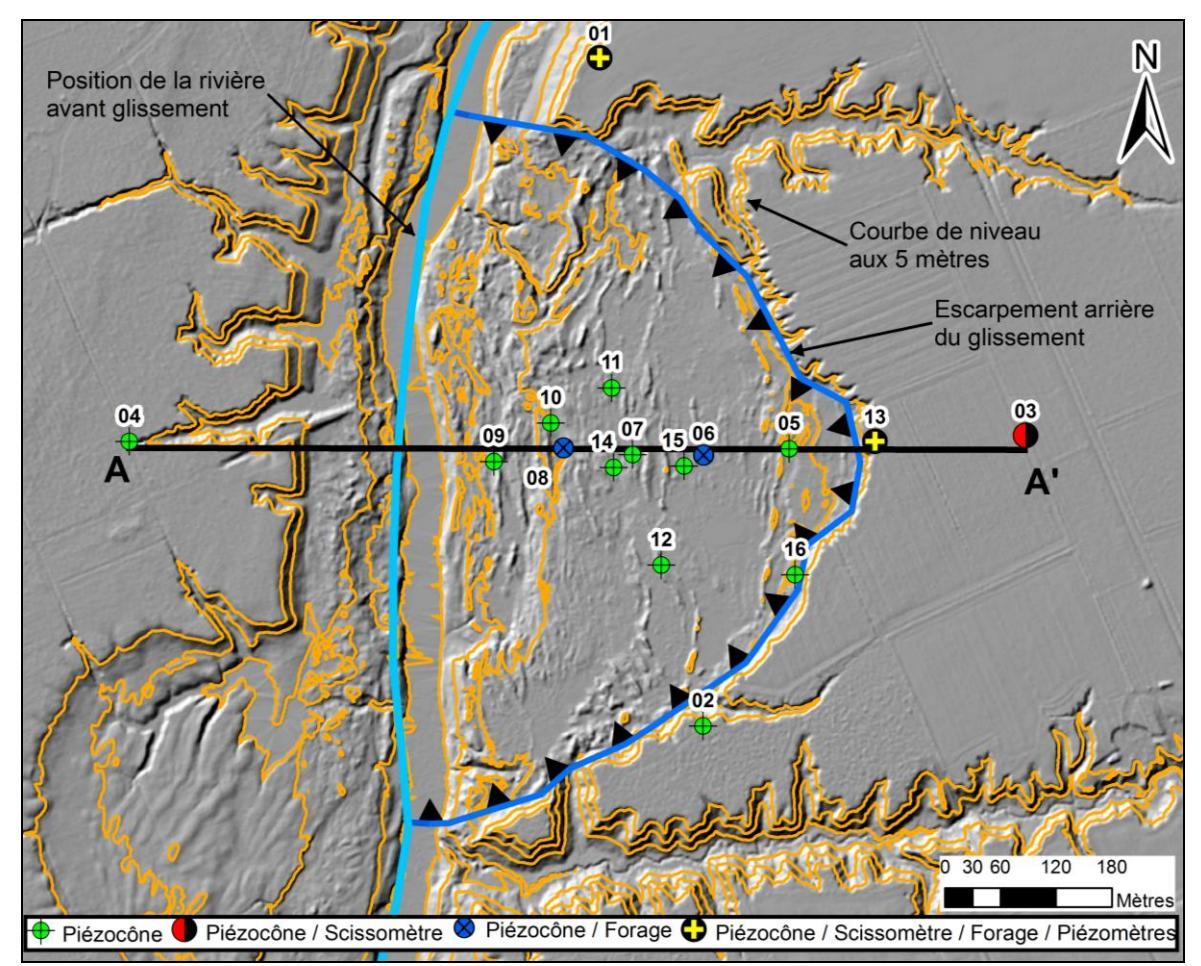
Figure 5 – Modèle ombragé du terrain après glissement présentant la localisation des essais géotechniques réalisés pour la campagne 2014-2015. Le fond de carte utilisé est le lidar 2014.

La campagne d'investigation géotechnique réalisée conjointement par le Ministère des Transports du Québec et l'Université Laval s'est déroulée en deux phases : l'une à l'automne 2014 et l'autre à l'hiver 2015. La figure 5 présente le modèle ombragé du terrain après le glissement, créé à partir du levé LiDAR (light detection and ranging) réalisé en 2014, ainsi que la position des divers sondages réalisés pour la présente investigation.

La première phase s'est concentrée sur les sols n'ayant pas été mobilisés lors du glissement. Dans cette optique, cinq sondages au piézocône (01, 02, 03, 04 et 13 sur la figure 5) ont été réalisés, afin d'obtenir la stratigraphie générale du site, et trois profils d'essais au scissomètre (01, 03 et 13 sur la figure 5) ont permis de déterminer les valeurs de résistance au cisaillement intactes. Deux nids de piézomètre (01 et 13 sur la figure 5) et plusieurs essais de dissipations lors des sondages au piézocône ont permis d'évaluer les pressions interstitielles dans le massif argileux à différentes profondeurs. Par la suite, deux forages (01 et 13 sur la figure 5) avec échantillonnage (tube à paroi mince de type Shelby de 70 mm de diamètre) ont été réalisés afin d'obtenir des échantillons intacts de sols. Des échantillons de sols remaniés ont aussi été prélevés avec des cuillères fendues pour la portion plus raide en surface ainsi qu'à la base des sols argileux en profondeur, afin de mieux caractériser l'ensemble des dépôts meubles. Les tubes Shelby prélevés ont été soumis à de l'imagerie tomographique (Computer-assisted tomography scan, CAT scan) afin d'obtenir une représentation visuelle de la stratigraphie des échantillons prélevés, avant le détubage. Des essais de teneur en eau, de limites de consistance, de résistances au cisaillement intactes et remaniées, de granulométrie et de consolidation œdométrique ont aussi été réalisés sur ces échantillons.

La deuxième phase s'est essentiellement concentrée sur la caractérisation des débris ainsi que l'identification et la caractérisation de la surface de rupture du glissement de terrain. Pour ce faire, 11 sondages au piézocône (05 à 12 et 14 à 16 sur la figure 5) ont été réalisés afin de déterminer l'élévation de la surface de rupture. Deux forages avec échantillonnage (06 et 08 sur la figure 5) ont permis de caractériser les débris ainsi que les sols intacts sous la surface de rupture du glissement. La totalité de ces échantillons ont aussi été soumis à de l'imagerie tomographique (CAT scan). Les échantillons de sol prélevés à l'intérieur de la cicatrice ont été soumis à des essais de teneur en eau, de résistance au cisaillement intacte et remaniée ainsi que des limites de consistance. Ces résultats permettent d'identifier les variations des propriétés géotechniques des débris par rapport au sol situé sous la surface de rupture, donc non mobilisé par le glissement.

Une troisième surface de rupture a été détectée au sondage 05, à une élévation de 51 m. Cette dernière semble être limitée à la petite indentation qui forme la dernière partie de la cicatrice (fig. 5), et qui a provoqué un petit recul supplémentaire de 55 m.

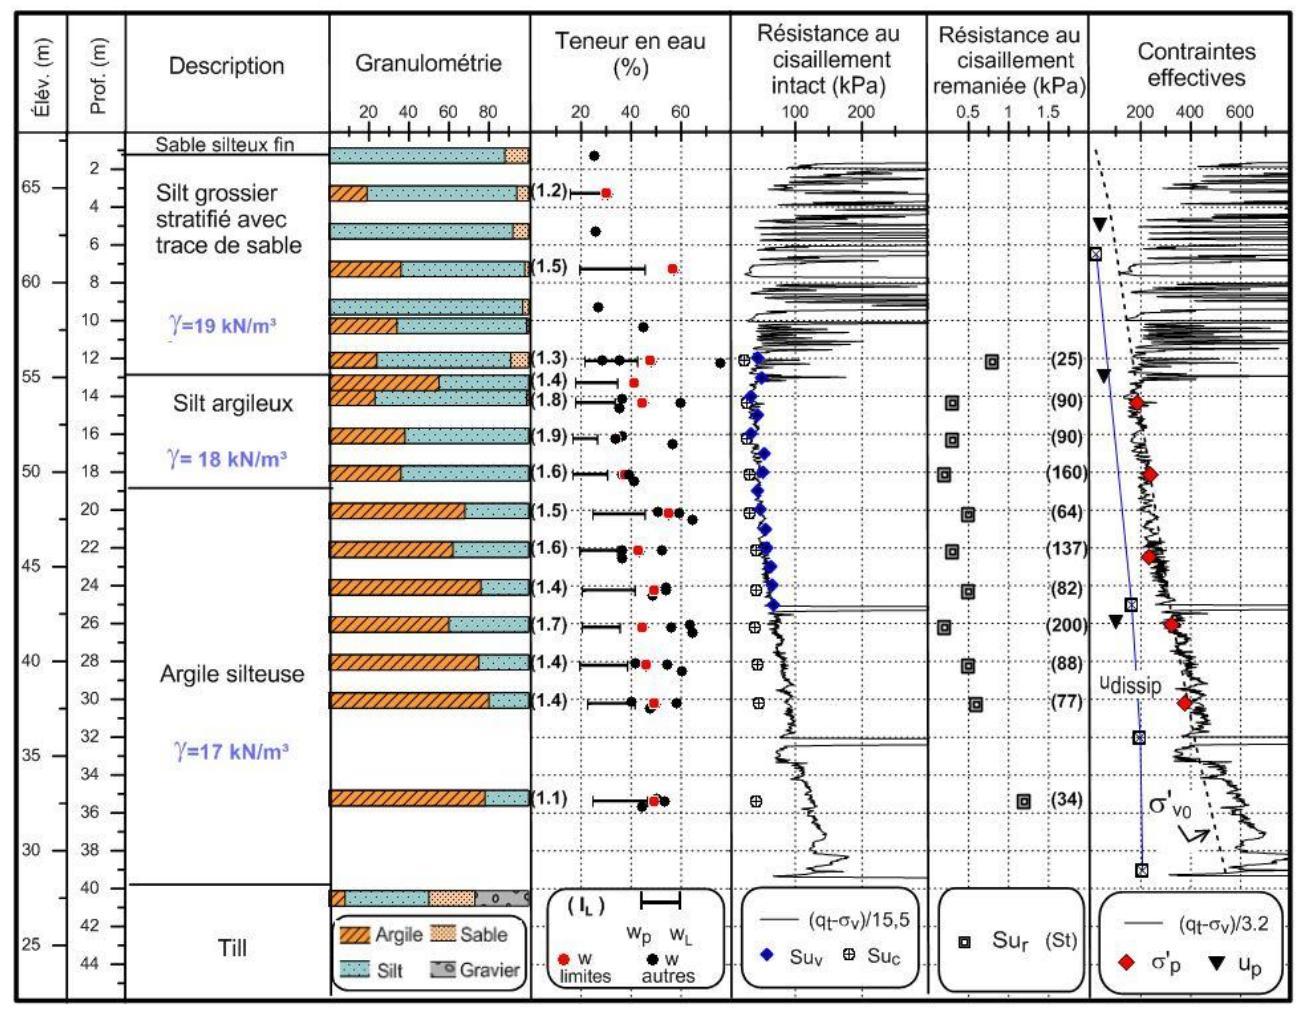
Figure 6 – Profil géotechnique du site de forage 13, présentant la stratigraphie, la granulométrie, les valeurs de teneurs en eau, de résistances au cisaillement intactes et remaniées ainsi que les contraintes effectives et de préconsolidations pour chacune des couches identifiées.

Le profil du forage 13 (fig. 6), localisé près de l'escarpement arrière du glissement, permet de caractériser les conditions géotechniques avant glissement. Ce profil présente les principaux résultats des essais de terrain et de laboratoire réalisés sur les échantillons de ce forage. Il comprend les valeurs de granulométrie, de teneur en eau (w), les limites de liquidé (w_L) et de plasticité (w_p), les indices de liquidité (I_L), les résistances au cisaillement intactes mesurées au scissomètre (Suv) et au cône suédois (Suc), les résistances au cisaillement remaniées obtenues au cône suédois (Sur), la sensibilitté (St), les pressions interstitielles du piézocône après dissipations (udissip), les pressions interstitielles des piézomètres (u_p), les contraintes effectives (σ'_{v0}) et les contraintes de préconsolidation (σ'_{p}) obtenues à partir des essais œdométriques. À partir des valeurs de résistance en pointe du piézocône (qt), un profil de résistance au cisaillement intacte ainsi qu'un profil de contrainte de préconsolidation ont été déterminés en utilisant respectivement des valeurs de N_{kt} de 15,5 et de Not de 3,2. En combinant les résultats des essais de granulométrie et le profil de résistance en pointe du piézocône (qt), il a été possible d'établir une stratigraphie générale du site 13.

Sous cette première couche sableuse, le sol est constitué, jusqu'à environ 13 m de profondeur, d'un silt grossier avec trace de sable et présente des interlits d'argile silteuse. Le contenu en argile (diamètre des particules < 2 μ m) de cette couche varie entre 0 et 35 %, le contenu en silt (2 μ m < diamètre des particules < 80 μm) varie entre 45 et 97 % et le contenu en sable (80 μm < diamètre des particules < 5 mm) varie entre 0 et 12 %. La teneur en eau moyenne pour la couche de silt grossier est de 28 %. Le poids volumique moyen du sol saturé est alors d'environ 19 kN/m3, à partir de la teneur en eau moyenne et d'une densité relative des grains de 2,75, typique des argiles sensibles de la mer de Champlain (Leroueil et al., 1983). Le profil du piézocône montre une couche très stratifiée avec des valeurs de résistances en pointe (qt) variant entre 620 et 15 000 kPa. L'argile prélevée à 7 m de profondeur dans un interlit d'ardile silteuse présente une limite de plasticité de 20 % et une limite de liquidité de 45 %. La teneur en eau mesurée est de 58 % et l'indice de liquidité est de 1,5.

Entre 13 et 19 m de profondeur, une couche de silt argileux avec un pourcentage de silt semblable à celui de la couche en surface, mais avec un plus grand pourcentage d'argile a été identifiée. Son contenu en argile varie entre 25 et 50 % et son contenu en silt varie entre 50 et 75 %. Le poids volumique moyen du sol saturé pour cette couche est de 18 kN/m3 et la teneur en eau moyenne de cette couche est de 42 %. Les valeurs de limites de plasticité sont assez constantes, avec une moyenne de 18 %. Les valeurs de limites de liquidité varient entre 26 et 34 % et l'indice de liquidité associé varie entre 1,4 et 1,9. Les valeurs de résistance au cisaillement remaniée mesurées au cône suédois (Sur) sont inférieures à 0,5 kPa pour l'ensemble de la couche, indiquant une très faible résistance au cisaillement remaniée du sol.

Entre 19 m et le refus du piézocône (39,5 m de profondeur) une couche d'argile silteuse a été identifiée. Cette couche présente des rythmites grisâtres-rougeâtres caractéristiques des argiles de cette région (Percival et al., 2001). Le contenu en argile varie entre 60 et 80 %, en augmentant légèrement avec la profondeur. Le contenu en silt varie entre 20 et 40 %, en diminuant avec la profondeur. Deux lits de sable, caractérisés par une

résistance en pointe du piézocône supérieure à 16 000 kPa et une baisse rapide des pressions interstitielles lors du sondage, se trouvent à environ 25,5 et 32 m de profondeur (42,5 et 36 m d'élévation). Suivant le second lit de sable, une diminution des valeurs de résistance en pointe au piézocône indique une couche d'environ 50 cm d'épaisseur, présentant une résistance au cisaillement plus faible (80 kPa). Cette couche a été identifiée sur le profil au piézocône réalisé au site 01 et a été échantillonnée au même site de forage (résultat non présenté ici) avec un tube Shelby. Elle correspond à un interlit de silt argileux de consistance moyenne.

Le profil de résistance au cisaillement intact pour la couche d'argile silteuse, obtenu à partir du piézocône, augmente linéairement de 50 kPa à 140 kPa avec une oscillation de l'ordre de 10 kPa, probablement causée par la rythmicité observée à l'intérieur du dépôt. Les valeurs de résistance au cisaillement obtenues au cône suédois semblent valider celles obtenues à partir du profil du piézocône, mais elles sont plus faibles vers 24 m de profondeur, ce qui pourrait s'expliquer par une moins

bonne qualité des échantillons prélevés plus en profondeur. Les valeurs de sensibilité varient entre 64 et 200 et diminuent à 34 plus en profondeur. Les valeurs de teneur en eau mesurées varient entre 35 et 65 %, en diminuant légèrement avec la profondeur. Le poids volumique moyen pour cette couche est d'environ 17 kN/m3. Les valeurs de limite de plasticité sont relativement constantes, autour de 20 %. Les valeurs de limites de liquidité varient entre 34 et 45 % et l'indice de liquidité associé varie entre 1,4 et 1,7. Les données de dissipations du piézocône prises à la fin septembre 2014 ainsi les valeurs piézométriques prises à la fin octobre 2014, indiquent un gradient descendant. Le profil de contrainte effective, en pointillé, est basé sur ces données de pression d'eau ainsi que celles du poids volumique moyen de chacune des couches. Les valeurs de contrainte de préconsolidation obtenues à partir des essais de consolidation œdométrique semblent confirmer le profil obtenu à partir du piézocône en utilisant un Not de 3,2. À partir de ce même profil, le rapport de préconsolidation se situe autour de 1 jusqu'à 25 m de profondeur, et augmente par la suite jusqu'à 1,5 près du refus.

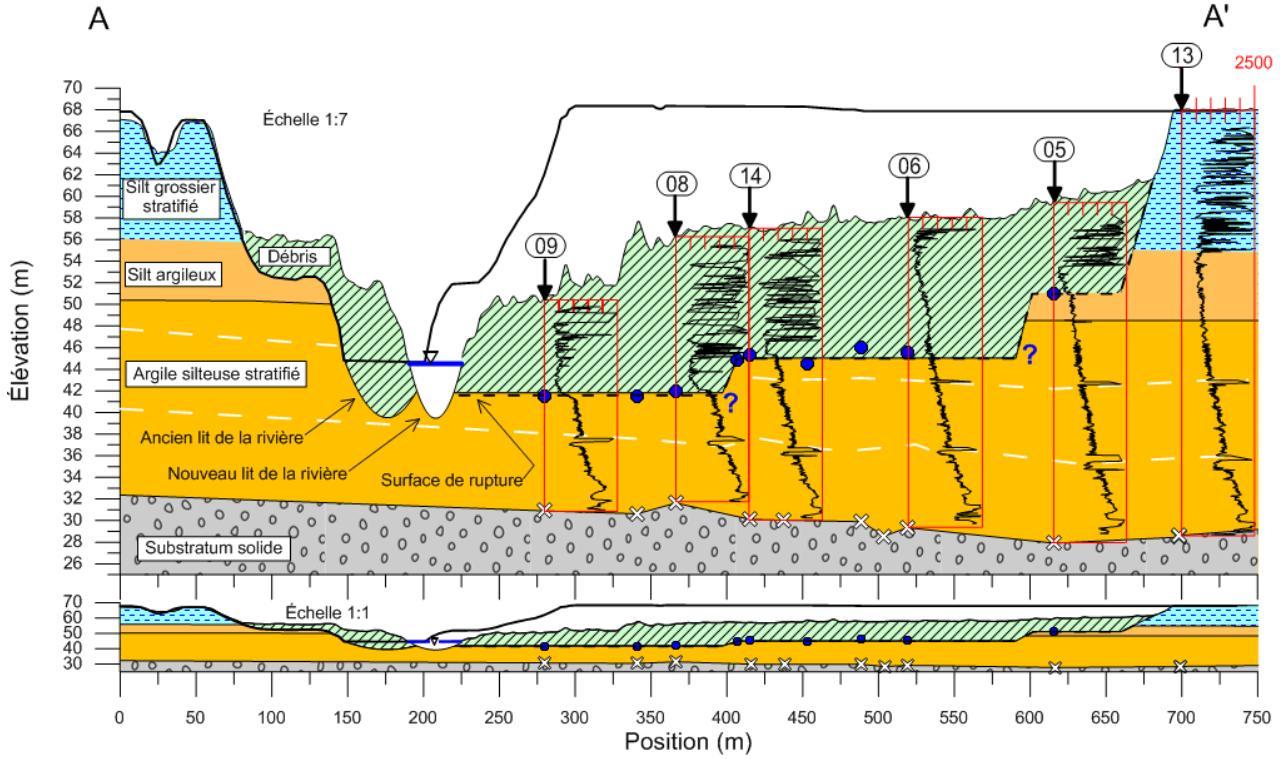
Figure 7 – Coupe stratigraphique selon l'axe AA' montrant la topographie de 1969 (avant), la topographie de 2014 (après) ainsi que les sondages au piézocône.

La figure 7 présente une coupe selon l'axe AA', illustrée aux figures 4 et 5, selon une exagération verticale de 7 pour 1 à la figure du haut et sans exagération verticale pour celle du bas. La ligne pleine noire représente la topographie initiale établie à partir des courbes de niveau construite à partir des photographies aériennes de 1969. La ligne pointillée blanche représente schématiquement les deux lits de sable interceptés à différentes élévations sur les sites de sondage au piézocône, tant à l'intérieur qu'à l'extérieur de la cicatrice. L'interprétation des éléments stratigraphiques du côté opposé au glissement a été réalisée à partir du sondage au piézocône 04, représenté sur la figure 5. Sur la figure 7, cinq sondages au piézocône réalisés à l'intérieur de la cicatrice (09, 10, 14, 06 et 05), ainsi que le piézocône de référence (site 13) sont présentés. La rétrogression maximale du présent glissement, prise à partir du sommet du talus initial selon l'axe AA', est de 485 m. La topographie de 2014 révèle la présence d'une dépression au niveau des débris (entre 225 m et 325 m sur la figure 7), d'environ 7 m. Cette dépression n'est pas visible sur les photographies aériennes prises juste après le glissement. Ce réajustement des débris serait donc postérieur à la rupture et pourrait avoir été causé par la rivière, lors de l'érosion du nouveau lit (voir figure 7). La topographie post-glissement issue du levé LiDAR de 2014, présentée à la figure 7, ne permet pas de distinguer les horsts et les grabens à l'échelle 1 pour 1 (figure du bas), mais certains sont visibles à l'échelle 7 pour 1 (figure du haut).

Afin d'identifier l'élévation de la surface de rupture du présent glissement, représentée par les points bleus sur la figure 7, les profils des piézocônes réalisés à l'intérieur de la cicatrice ont été comparés à celui de référence situé dans les sols intacts à l'arrière du glissement (site du

Une première surface de rupture débute près de la rivière, à environ 42 m d'élévation, et s'est propagée sur environ 210 m à l'intérieur du talus. Cette surface de rupture a été détectée sur trois piézocônes (09,10 et 08). La deuxième surface de rupture, située à une élévation d'environ 45 m, a été détectée sur trois des quatres piézocônes le long de la coupe AA' (14, 15 et 06) ainsi que sur deux des trois piézocônes en périphérie de cette même ligne (11 et 12).

La deuxième surface semble s'être elle aussi propagée sur une distance d'environ 210 m. Ces deux surfaces de rupture sont quasi-horizontales. Leur jonction a été approximée par la valeur de l'angle de rupture active du sol, correspondant à 45° + ϕ '/2 (Locat et al., 2011). Dans ce cas-ci, la valeur est d'environ 60°, ce qui correspondrait au dernier horst produit par la première surface de rupture.

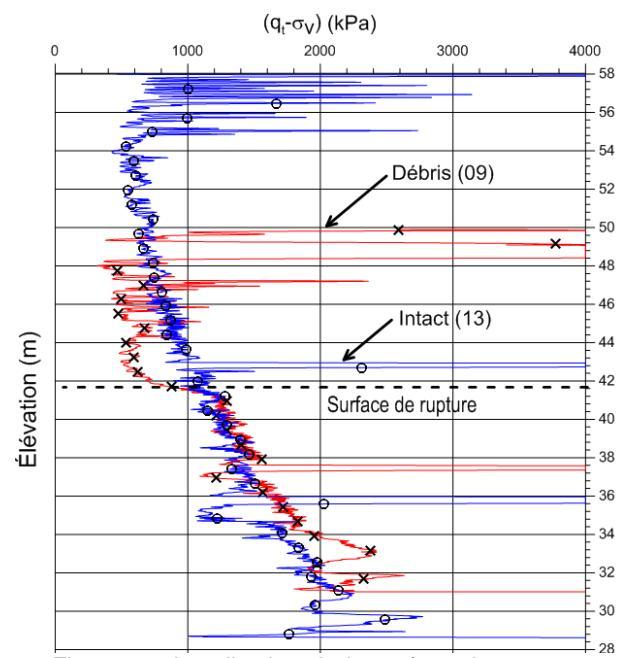
Figure 8 – Localisation de la surface de rupture pour le site 09 en comparant les deux profils au piézocône.

sondage 13, voir figures 5 et 7). Lorsque la résistance en pointe obtenue au piézocône (q_t) à l'intérieur des débris, pour une même élévation, s'approche à des valeurs semblables à celles du sondage 13, il est possible de conclure que le sol n'a pas été mobilisé par le glissement, donc qu'il se situe sous la surface de rupture (Demers et al., 1999). La figure 8 présente la comparaison entre le profil au piézocône réalisé au site 09 (débris) ainsi que celui réalisé au site 13 (intact). À partir de cette figure, il est possible d'identifier la surface de rupture à environ 42 m d'élévation pour le site du sondage 09.
