Analyse de la signature laissée par le tsunami généré par un glissement de terrain à Lac-des-Seize-Îles, Québec, Canada, le 15 avril 2014

Section des mouvements de terrain, Service de la géotechnique et de la géologie, Ministère des Transports, Québec, Québec, Canada

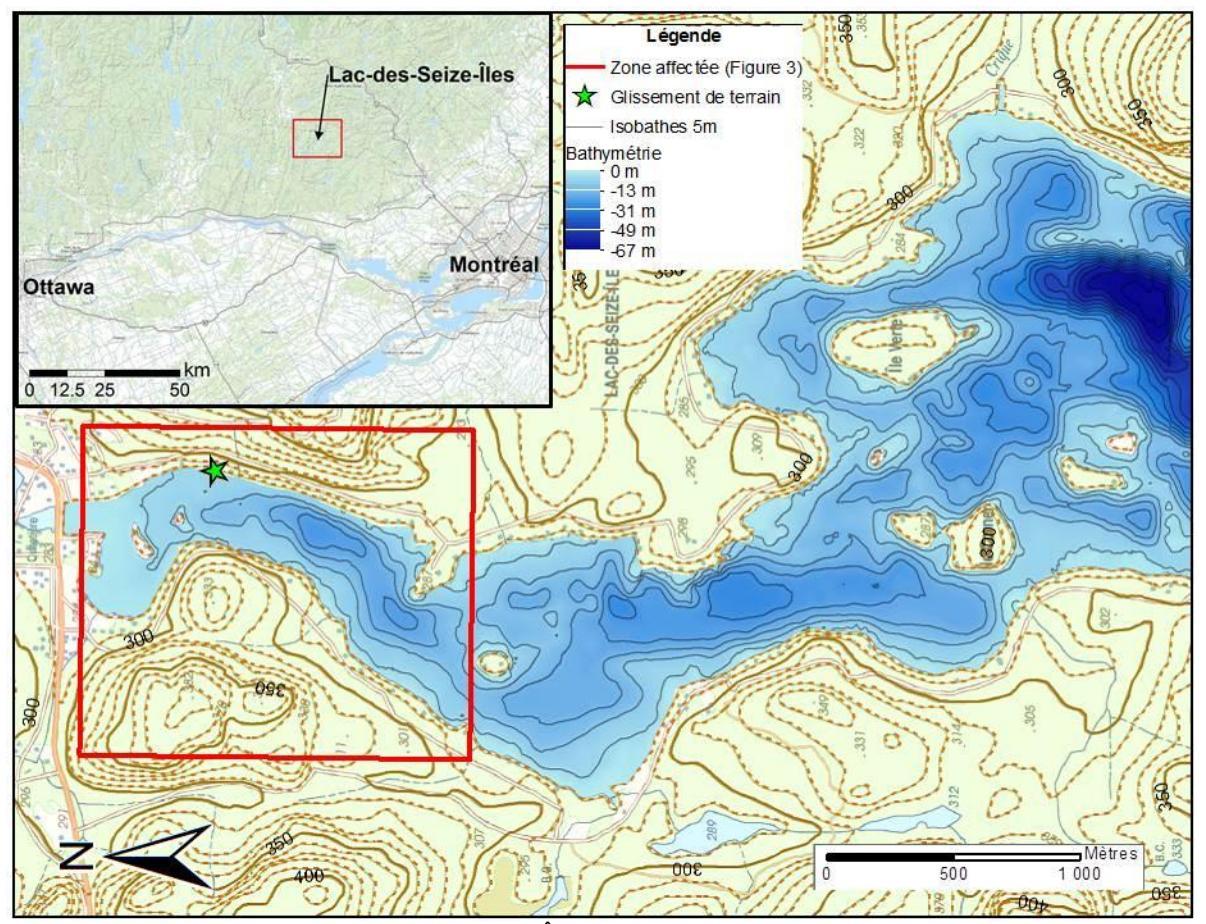
Figure 1 : Carte de localisation du lac des Seize-Îles, Québec, Canada. La figure comprend aussi une carte bathymétrique de la moitié supérieure du lac. La zone affectée est présentée en détail à la Figure 3.

Le lac des Seize-Îles est situé à une élévation moyenne de 278 m au-dessus du niveau moyen des mers et couvre une superficie totale de 3,5 km². La carte bathymétrique réalisée à partir du levé de juin 2013 (Figure 1) montre la présence d'une fosse de 67 m de profondeur, localisée beaucoup plus loin au sud de la

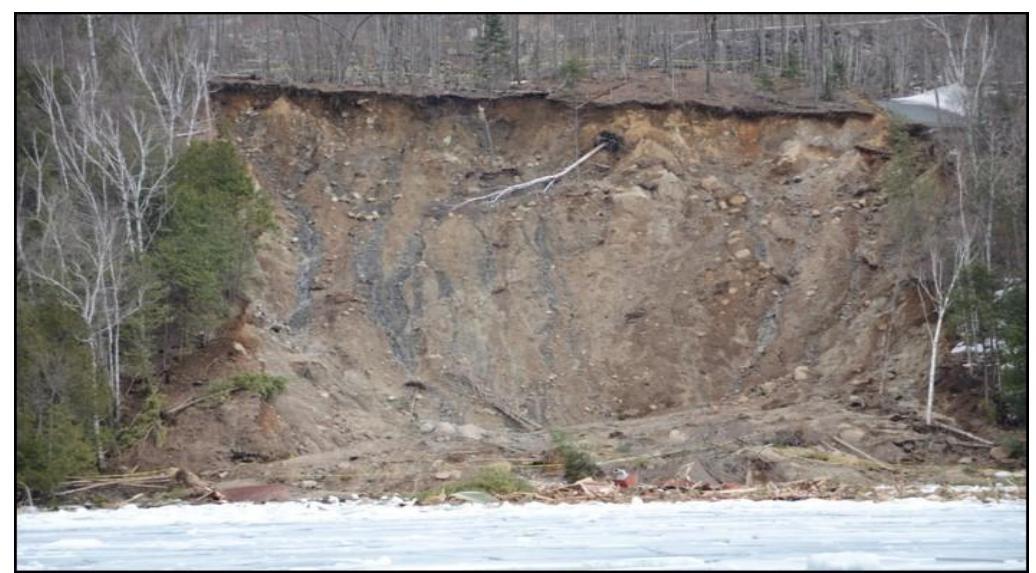
Figure 2 : Cicatrice du glissement de terrain survenu à Lac-des-Seize-Îles, dont la longueur est de 94 m et la largeur de 55 m, tel qu'observé à partir de la rive ouest du lac.

Comme mentionné précédemment, le matériel mobilisé lors du glissement de terrain est constitué de till (Figure 2). La longueur de la surface de rupture est de 94 m alors que sa largeur vis-à-vis la ligne de rivage est de 55 m. L'épaisseur moyenne du matériel mobilisé est de 6,5 m, pour un volume total de 30 500 m³. Les débris, mis en évidence par la ligne tiretée bleue à la Figure 3, émergent de la surface de l'eau et peuvent être observés jusqu'à une distance de 68 m de la rive sur les photographies aériennes. À partir de ce point, l'angle de parcours est de 13°. Cet événement peut être interprété comme un glissement planaire dans un dépôt granulaire sus-jacent à un socle rocheux caractérisé par une surface polie.

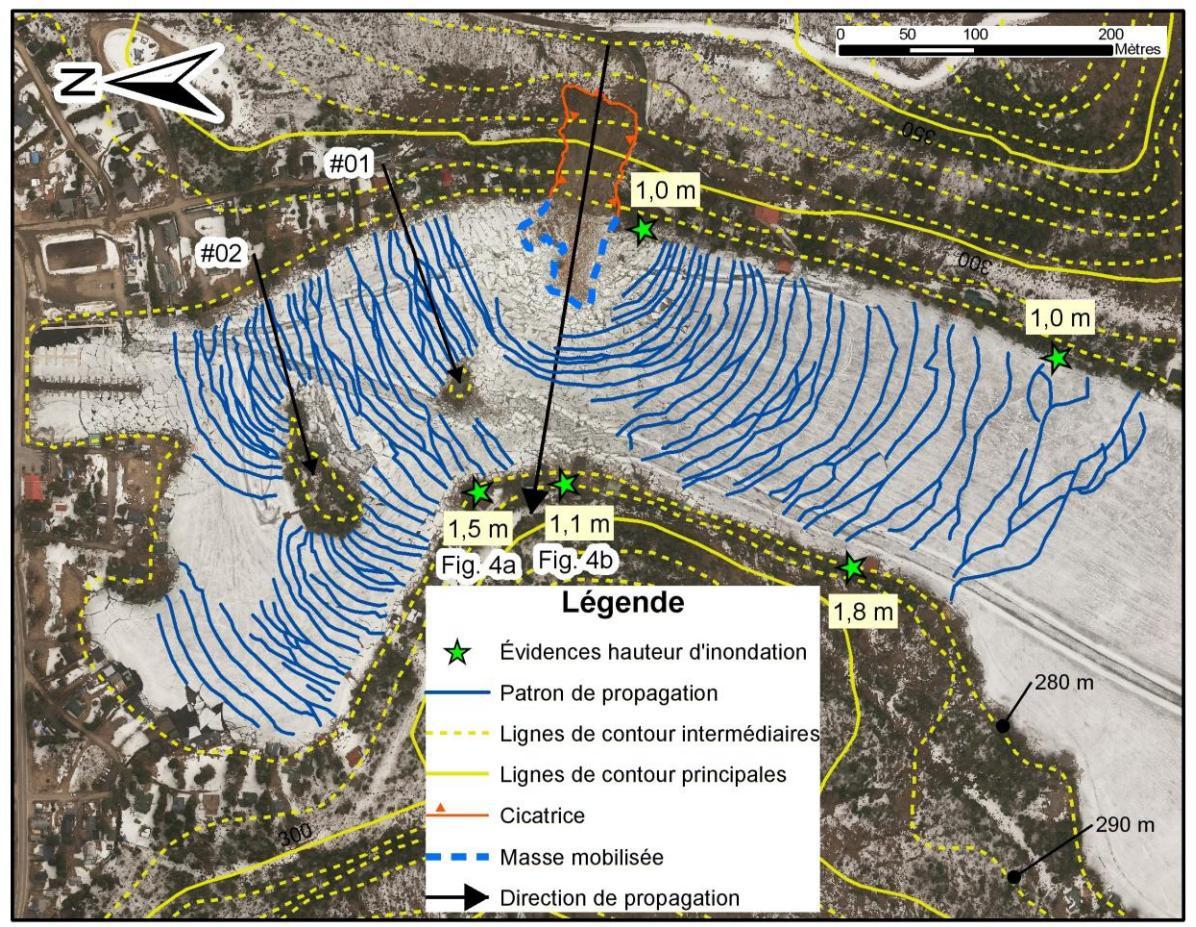
Figure 3 : Photographies aériennes prises peu de temps après l'événement et montrant le secteur affecté par le tsunami qui a soulevé et brisé le couvert de glace, initialement intact, dans un rayon de 450 m autour de la zone d'impact du glissement de terrain. Ce secteur correspond à la zone affectée mise en évidence à la Figure 1.

Les traces de la propagation du tsunami peuvent être observées sur les photographies aériennes par la fracturation du couvert de glace (Figure 3). En effet, en se propageant, le front de vague a généré des fissures radiales sur la glace, ayant comme point de départ la zone de déposition du matériel mobilisé. Le patron de propagation s'étend jusqu'à 500 m au sud et 450 m au nord du glissement. Celui-ci est difficile à mettre en évidence dans un rayon d'environ 75 m près de la cicatrice, puisque l'impact du matériel mobilisé a eu un effet majeur sur la fracturation de la glace, laquelle est beaucoup plus irrégulière dans ce secteur. En s'éloignant, le patron devient beaucoup plus régulier, avec un espacement variant entre 10 et 15 m entre les fractures.

La première île, localisée à 170 m au nord-ouest de la cicatrice du glissement de terrain, ne semble pas avoir eu d'effet sur la propagation du tsunami (Figure 3). En effet, les fissures observées sur la glace derrière l'île sont relativement continues et il n'y a pas de changement évident de la direction de propagation du front de vague. Par contre, les observations faites sur la deuxième île, à 300 m au nord-ouest de la cicatrice, sont totalement différentes. En effet, il est possible d'observer le phénomène de diffraction dans la zone d'ombre de l'île, où il y a une absence de fissuration sur le couvert de glace. Thomson (1981) prétend que ce phénomène est observé lorsque seulement une portion de l'énergie de la vague se fraie un chemin à l'arrière de l'île qui agît à titre de barrière de protection.

Des signes de mouvements similaires à du cisaillement sont observés sur le couvert de glace (Figure 3). Ceux-ci sont perpendiculaires à la ligne de rivage et sont principalement observés sur les routes d'accès, situées de part et d'autre du lac. Ce cisaillement est associé à la remontée de l'eau durant l'inondation des berges dans les zones peu profondes, de même qu'à la réflexion des vagues vers la rive opposée. Le cisaillement moyen est de 2,6 m dans la zone affectée.

d'inondation mesurée est de 1,1 m à une distance de 11 m de la ligne de rivage. À 50 m plus au nord, ces marques ont été mesurées à 1,5 m (Figure 4a). La hauteur d'inondation semble avoir atteint 1,8 m à 260 m au sud de la position projetée du glissement de terrain sur la rive ouest du lac. Il y a beaucoup moins d'évidence de l'impact des blocs de glace sur les arbres de la rive est. À 20 m au sud de la cicatrice, l'eau semble avoir atteint une hauteur de 1 m. Il en est de même plus au sud, à 370 m du glissement de terrain. Les positions des différentes mesures de hauteur d'inondation sont présentées à la Figure 3.

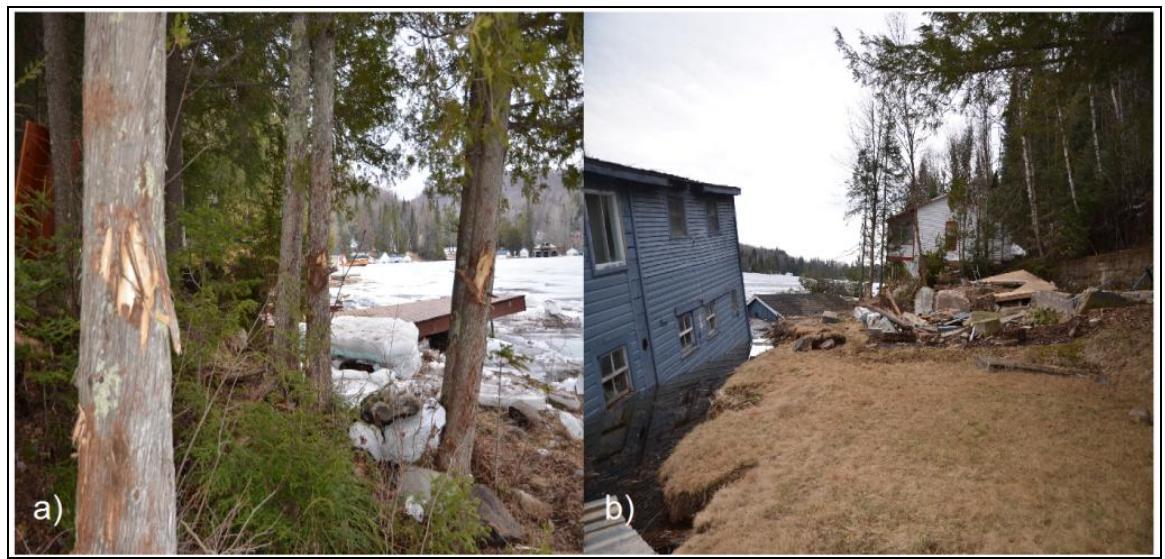
Figure 4 : a) Marques laissées sur les arbres par les blocs de glace lors de l'inondation de la berge ouest du lac. b) Résidence saisonnière sévèrement endommagée par l'eau et la glace durant l'inondation sur la berge ouest, directement en face du glissement de terrain.
